## A DURABILIDADE DE MORADIAS DE INTERESSE SOCIAL SOB A ÓTICA DA NORMA DESEMPENHO DE EDIFICAÇÕES

**Palavras-chave:** *habitação de interesse social, manifestações patológicas, análise pós-ocupação.*

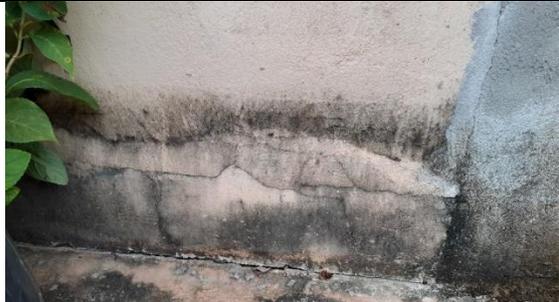
Manifestação Patológica		Subsistema: revestimento/pintura externa
Fotografia-1

Descrição da manifestação: mancha e fissuras mapeadas
		Local: <b>PE-02</b>
		Identificação preliminar da origem: projeto.
		Requisito de desempenho mínimo em relação à NBR 15575, quanto a durabilidade: 40 anos.
Manifestação Patológica		Subsistema: vedação
Fotografia-2

Todas as unidades habitacionais vistoriadas foram afetadas por manchas na pintura externa causadas pela umidade da água da chuva. Isso reflete falhas ou falta de um sistema de impermeabilização. Por outro lado, a pintura poderia ter sido inadequada. Poderiam ter sido propostas soluções de proteção às áreas mais vulneráveis da edificação como o prolongamento do beiral ou alguma barreira feita com vegetação. Outras situações como não estanqueidade das esquadrias foram observadas, com isso, várias manchas causadas pela umidade surgiram na parte interna das residências. Isso mostra que a qualidade dos materiais de construção é um ponto que precisa de maior atenção. A região das unidades habitacionais que mais sofreu com eflorescências e mofos foi a área de serviço externa.

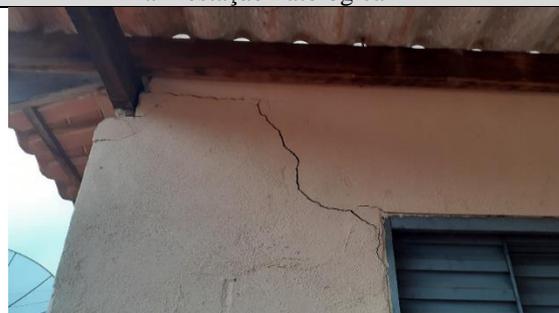
Descrição da manifestação: trinca inclinada
		Local: <b>PE-01</b>
		Identificação preliminar da origem: projeto
		Requisito de desempenho mínimo em relação à NBR 15575, quanto a durabilidade: 40 anos.
Manifestação Patológica		Subsistema: piso
Fotografia-3

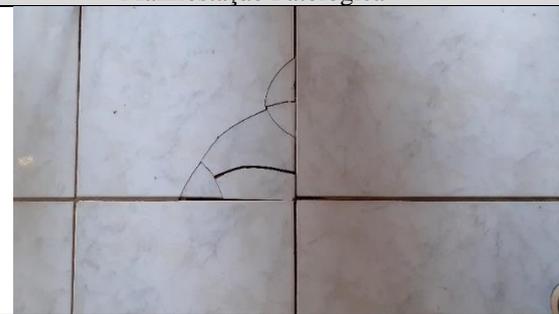
Descrição da manifestação: ruptura do material
		Local: <b>ambiente interno (cozinha/sala)</b>
		Identificação preliminar da origem: execução do contrapiso
		Requisito de desempenho mínimo em relação à NBR 15575, quanto a durabilidade: 13 anos.
Manifestação Patológica		Subsistema: cobertura
Fotografia-4

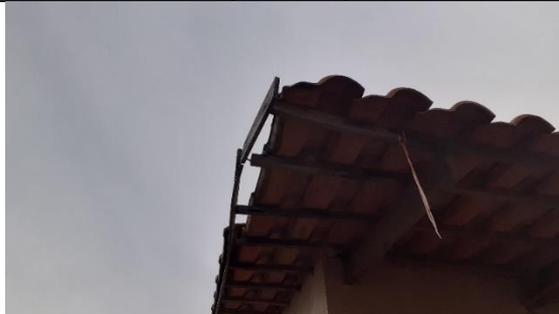
Descrição da manifestação: estrutura de cobertura danificada de ausência de telhas de amarração.

Local: <b>beirais da cobertura. PE-01</b>
		Identificação preliminar da origem: projeto e execução.
		Requisito de desempenho mínimo em relação à NBR 15575, quanto a durabilidade: 20 anos.
Manifestação Patológica		Subsistema: material porta metálica.
Fotografia-5

a. Telhas quebradas ou removidas foram observadas durante as inspeções e a falta de qualidade no serviço de colocação e amarração das telhas.

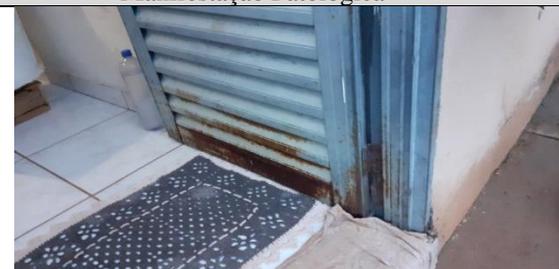
Descrição da manifestação: oxidação da esquadria Local: <b>PE-04 (cozinha ou sala)</b>
		Identificação preliminar da origem: execução, falta de pintura sobre camada protetora de primer.
		Requisito de desempenho mínimo em relação à NBR 15575, quanto a durabilidade: 20 anos.

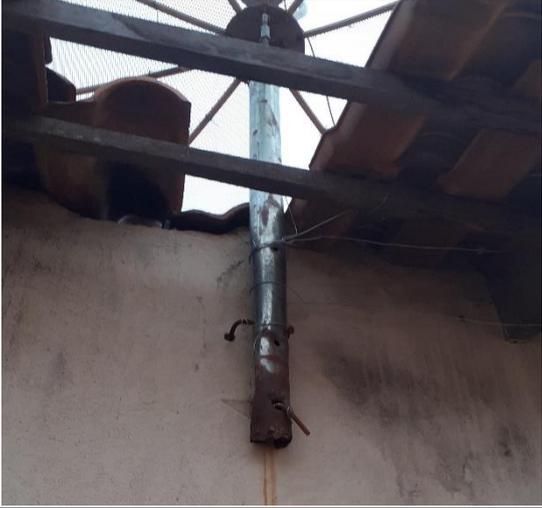
Ocorrência		Subsistema: instalações prediais
Fotografia-6

Descrição da ocorrência: instalação de antena de TV com interferência em cobertura. Local: beiral da cobertura. <b>PE-02</b> Identificação preliminar da origem da ocorrência: projeto, uso e adequação.
		Requisito de desempenho mínimo: Habitabilidade, funcionalidade e acessibilidade conforme NBR 15575
Ocorrência		Subsistema: instalações prediais
Fotografia-7

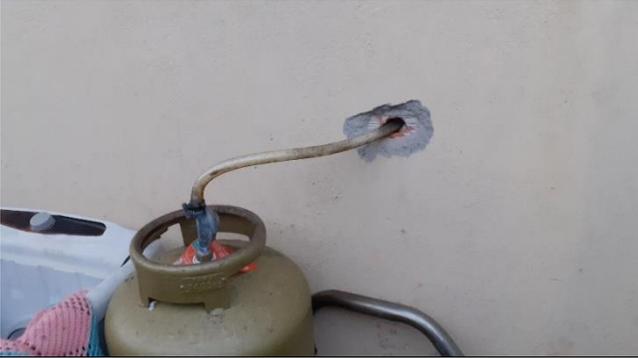
Descrição da ocorrência: abertura improvisada para passagem de mangueira de botijão de gás. Local: <b>PE-02</b>
		Identificação preliminar da origem: inadequação de projeto de instalações prediais. Requisito da Norma de NBR 15575- Desempenho de Edificações: habitabilidade, acessibilidade e funcionalidade.
Ocorrência		Subsistema: instalações prediais
Fotografia-8

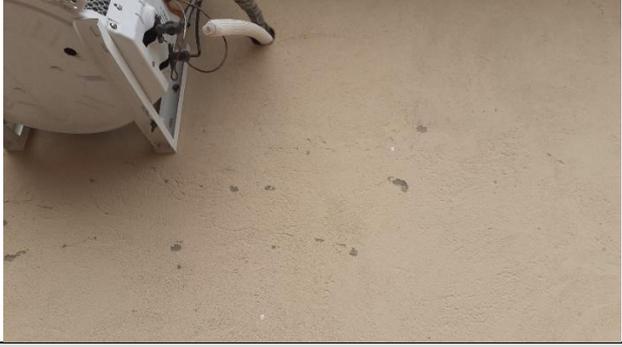
Descrição da ocorrência: abertura improvisada para passagem de dreno para ar condicionado. Local: <b>PE-03</b>
		Identificação preliminar da origem: projeto e uso/adaptação  Requisito da Norma NBR 15575- Desempenho de Edificações: habitabilidade, acessibilidade e funcionalidade.

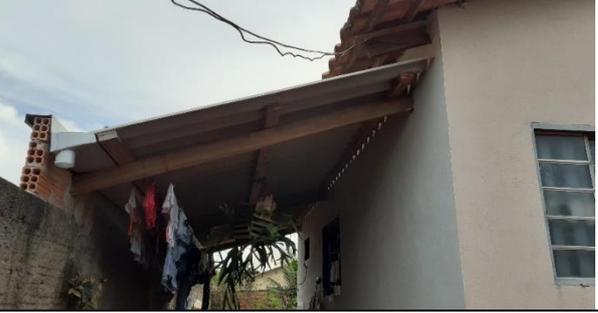
Ocorrência		Subsistema: revestimento/pintura externa
Fotografia-9

Descrição da ocorrência: ampliação com aplicação de cargas em pontos da alvenaria. Local: afastamento lateral. Identificação preliminar da origem: projeto, uso e adaptação.
		Requisito da Norma NBR 15575-Desempenho de edificações: habitabilidade, acessibilidade e funcionalidade.
