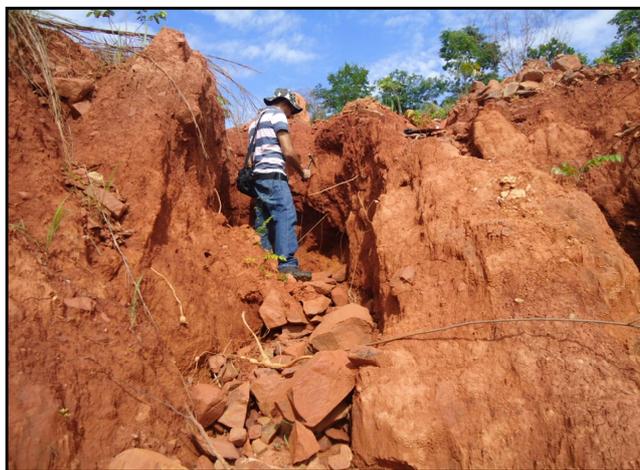
Na figura 29, pode-se observar processos de ravinamentos bastante acelerados em função da retirada de material em Argissolos Vermelhos. Na figura 30 observam-se as ravinas formadas em função das rotas de organização do escoamento superficial concentrado em encostas com a cobertura vegetal parcialmente degradada.

Figura 29: Processos de Ravinamento em Superfície de Encosta. Fonte: PEREIRA, 2011.

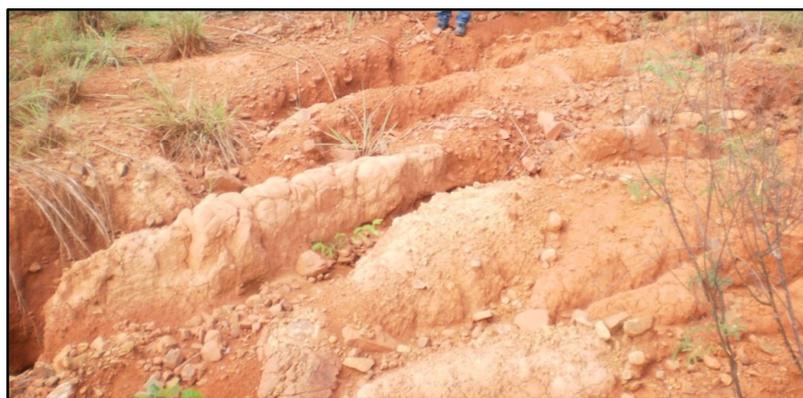
Figura 30: Rotas do Escoamento Superficial. Fonte: PEREIRA, 2011.

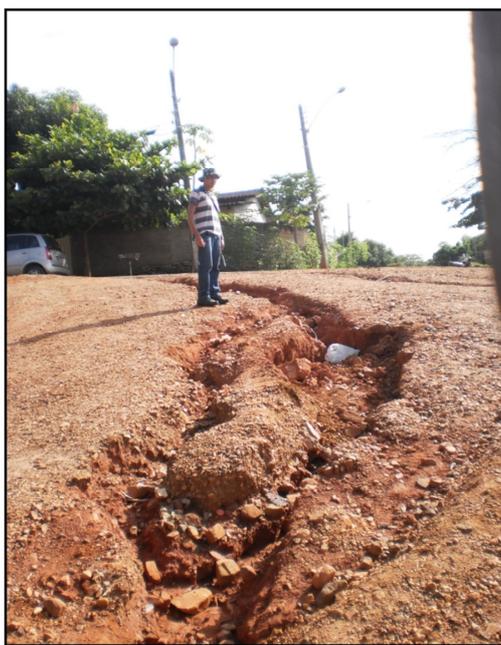
Soma-se a isso, a existência de ruas sem ou em péssimo estado de pavimentação asfáltica, construídas no sentido da declividade e sem sistema de drenagem. No período das chuvas intensas a água ganha maior velocidade e portanto maior potencial erosivo. Nas figuras abaixo, pode-se visualizar a mesma erosão em épocas diferentes. Percebe-se claramente a evolução do processo de ravinamento em dois momentos, a figura 31 foi tirada em fevereiro de 2011 e a figura 32 em abril de 2011.

Figura 31: Processos de Ravinamento em Área Urbana Sem Pavimentação. Fonte: PEREIRA, 2011.

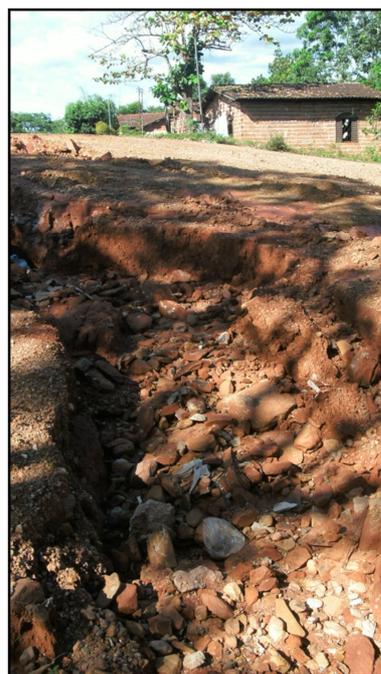
Figura 32: Processos de Ravinamento. Fonte: PEREIRA, 2011.

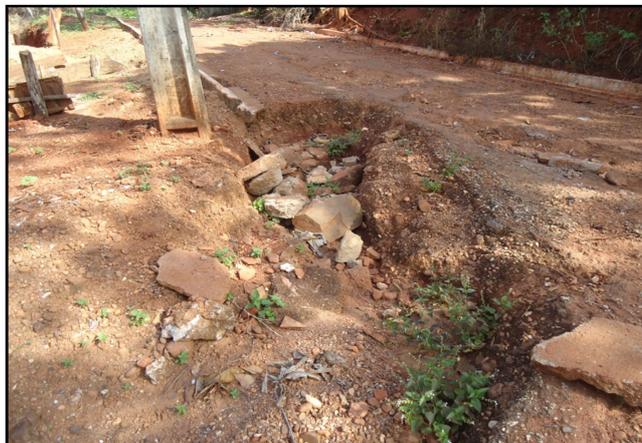
Em função da declividade do terreno, os moradores utilizam encostos para sustentar os muros e, em alguns pontos, utilizam a técnica da deposição de entulho para conter erosões (figura 33). Segundo Carvalho et al (2006), essa técnica é inadequada no combate ao processo de evolução das erosões, sem nenhum critério técnico, criando sérios problemas de contaminação dos mananciais superficiais e subterrâneos.

Figura 33: Deposição de Entulho para Conter Processo de Ravinamento. Fonte: PEREIRA, 2011.

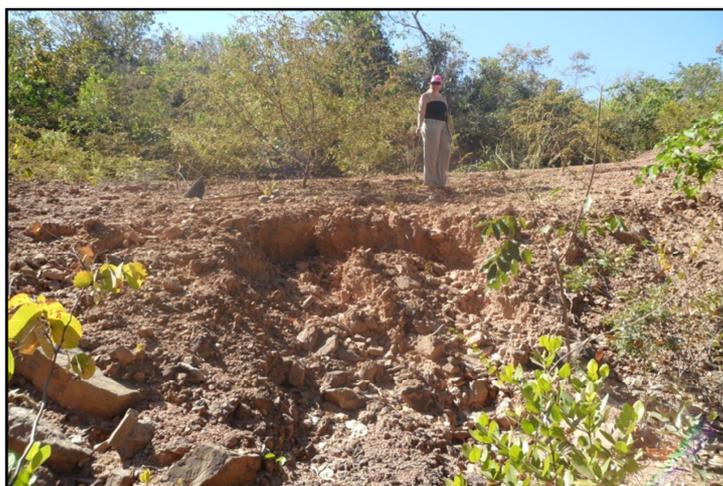
Os processos erosivos são mais comuns nas bordas da estrada (Figura 34), em virtude da declividade do terreno e a inexistência de uma rede de drenagem, além da retirada da vegetação, o que desencadeia em época chuvosa a deflagração dos processos de ravinamento. Todavia, o problema só tende a agravar, pois não há nenhuma medida de recuperação da área.

Figura 34: Processos Erosivos em Borda de Estrada. Fonte: PEREIRA, 2011.

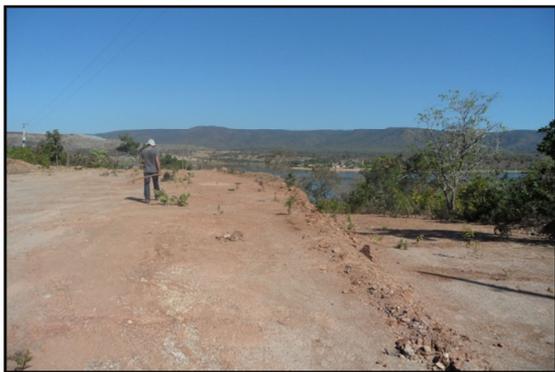
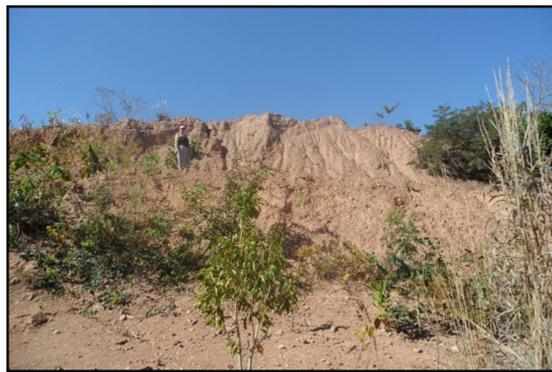
Nesta área, foi realizada terraplanagem para adequar as condições da superfície para edificações, mas logo após a área foi abandonada (figuras 35 e 36). Em função da terraplanagem, foram realizados cortes no terreno, e como o relevo é fortemente ondulado, surgiram os processos erosivos. Assim, vertentes com curvas de nível côncavas e perfil convexo, são concentradoras do fluxo superficial, induzem mais facilmente a ocorrência de incisões erosivas (figuras 37 e 38).

Figura 35: Área de Aterro. Fonte: PEREIRA, 2011. Figura 36: Vertente Convexa. Fonte: PEREIRA, 2011.

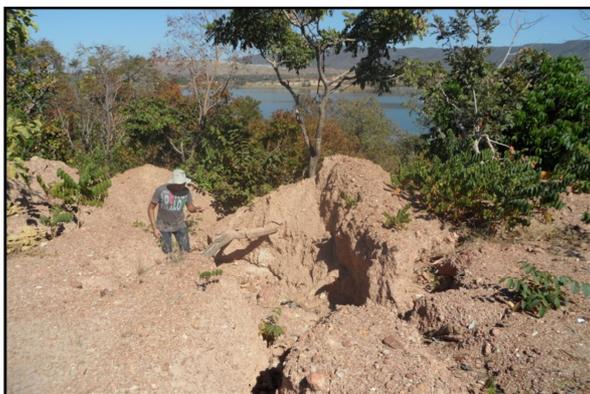
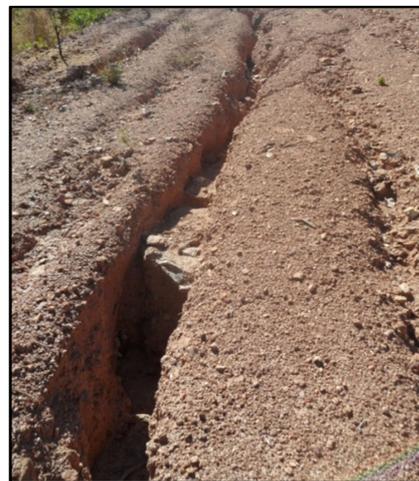
Figura 37: Processo de Ravinamento em Área de Aterro. Fonte: PEREIRA, 2011. Figura 38: Processos Erosivos Lineares em Área de Aterro. Fonte: PEREIRA, 2011.

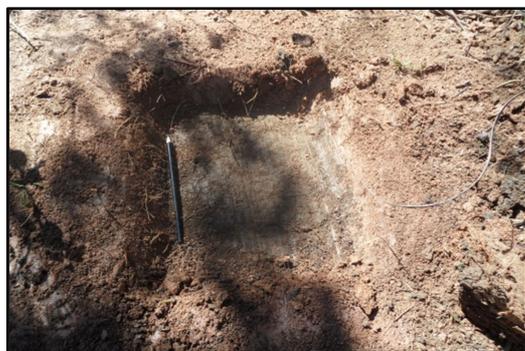
Isto foi constatado em uma vertente situada a três metros do lago onde os sedimentos são mais finos e há grande concentração de argila (figura 39). Vencida a força de coesão, as partículas são facilmente deslocadas e transportadas. Além disso, sedimentos mais grosseiros e arenosos, localizados a vinte metros do lago, nas proximidades do aterro, menos resistentes à erosão tendem a ser carreados para o lago (figura 40).

Figura 39: Sedimentos Finos situados em vertente próxima ao lago. Fonte: PEREIRA, 2011.

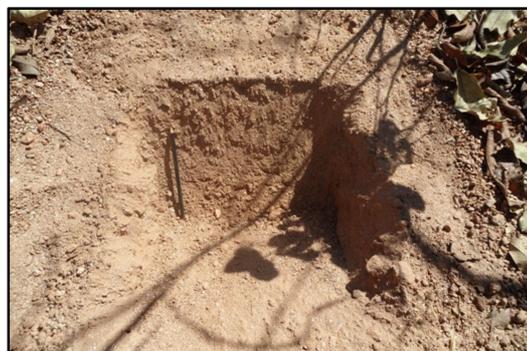
Figura 40: Sedimentos Grossos próximo a área de aterro. Fonte: PEREIRA, 2011.

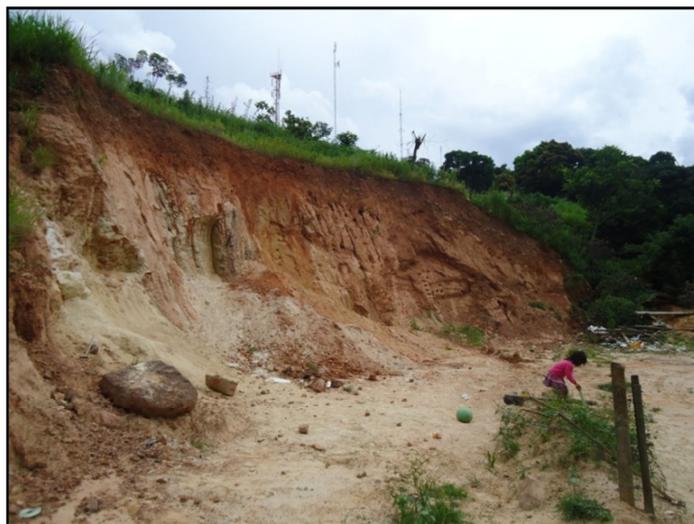
A primeira área onde ocorrem movimentos de massa localiza-se no Setor Serrinha na região de expansão urbana (figura 41). Esses movimentos de massa estão associados a cortes de talude para construção de casas onde ocorrem os Cambissolos, com altitudes que podem atingir 456m e declividade de até 20%.

Figura 41: Ocorrência de Movimento de Massa em Área de Expansão Urbana (Setor Serrinha).

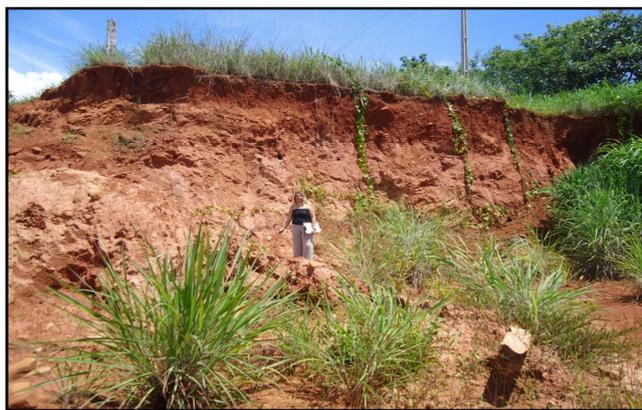
Outra área onde ocorre movimento de massa está associada a área de empréstimo localizada em área de pastagem próxima a Praia do Sol, onde ocorrem Argissolos Vermelhos com altitudes que podem atingir 385m e declividades de até 12% (figura 42). Segundo a Secretaria de Obra e Ação Urbana da Prefeitura Municipal de Minaçu, esse solo retirado é levado para utilização em construção civil, jardinagens e outros fins.

Figura 42: Movimento de Massa Associado à Área de Empréstimo, Minaçu(GO). Fonte: PEREIRA, 2011.

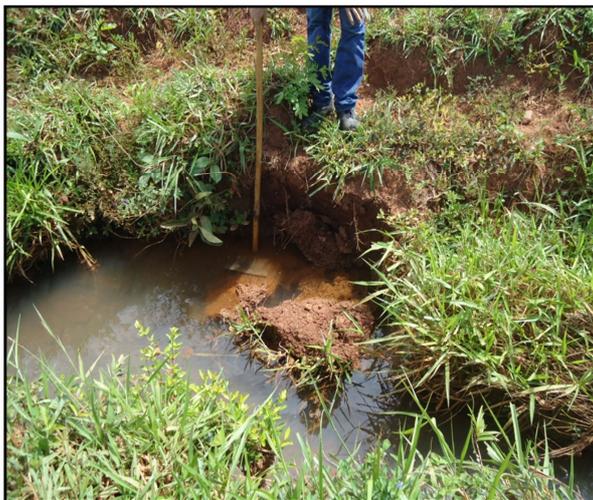
Em função do processo de assoreamento com o acúmulo de sedimentos depositados no fundo do córrego, conseqüentemente contribui de forma significativa para a redução da profundidade do leito, diminuindo sua capacidade de armazenar um maior volume de água. A montante do córrego Dona Ana, foi observado que o solo está desprotegido, o que colabora para o transporte de sedimentos através do escoamento superficial em épocas de chuvas mais intensas, provocando ainda mais para o processo de sedimentação, acarretando a diminuição do volume d'água (figuras 43 e 44).

Figura 43: Processo de Desbarrancamento do Córrego Dona Ana, Minaçu (GO). Fonte: PEREIRA, 2011.

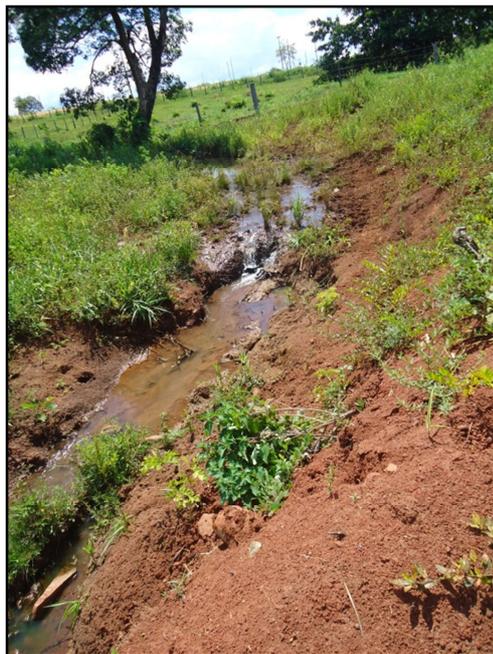
Figura 44: Processo de Assoreamento do Córrego Dona Ana, Minaçu (GO). Fonte: PEREIRA, 2011.

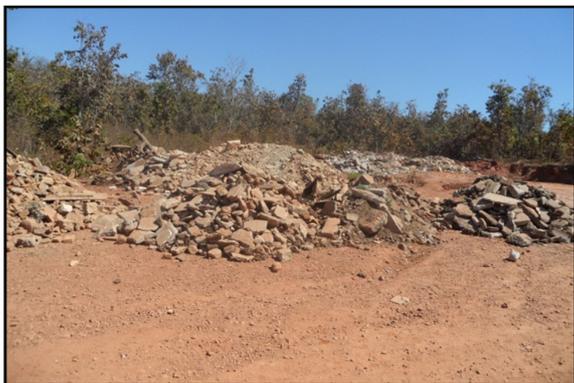
Durante as incursões de campo, foi possível perceber o descaso por parte da gestão pública do município em relação a deposição de entulhos e o lançamento de todo tipo de lixo na área de estudo (figuras 45 e 46). Em toda extensão da bacia é comum encontrar o entulho depositado sem o mínimo de cautela, além da poluição visual, o material depositado desagregado está contribuindo para o assoreamento dos cursos d'água e nascentes mais próximos etc. Vale destacar que a poluição por resíduos sólidos, faz parte das grandes fontes poluidoras nas áreas urbanas. Observa-se que as principais implicações da coleta e destino final inadequados do lixo são: contaminação do solo, poluição das águas superficiais e subterrâneas, aparecimento de focos de proliferação de doenças e obstrução dos sistemas de drenagem (BOTELHO e SILVA, 2010). As autoras ainda enfatizam que os resíduos sólidos, especialmente garrafas e vasilhames plásticos, impedem a passagem do escoamento superficial em bueiros e galerias, o que provoca o transbordamento dos canais fluviais, configurando num círculo vicioso, ou seja, durante as enchentes, as águas dos rios invadem os lixões e

Figura 45: Depósito de Entulho. Fonte: PEREIRA, 2011.

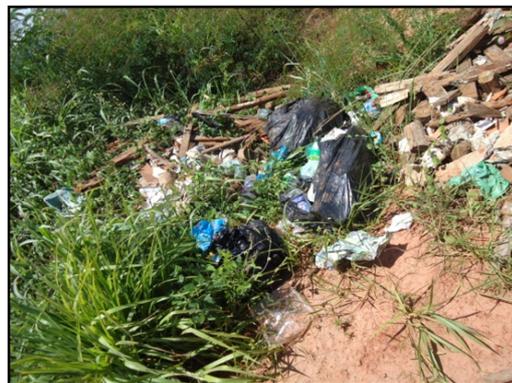
Figura 46: Depósito de Lixo. Fonte: PEREIRA, 2011.

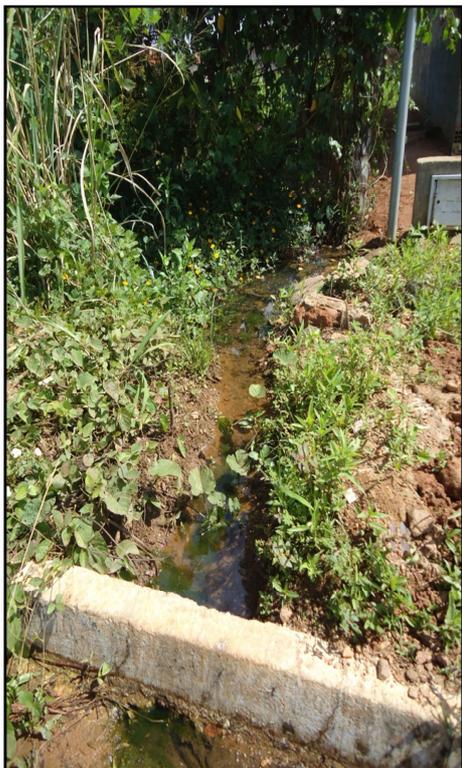
A presença de afloramento de água em que o nível freático atinge a superfície permite o acúmulo de água durante todo o ano ou parte dele. Em função da ocupação urbana, a água aflorada extravasa atingindo as ruas adjacentes e em épocas de chuvas mais intensas, a área fica levemente alagada, dado a característica plana do relevo e a impermeabilização, formando poças d'água na área. A partir dos trabalhos de campo, foram constatados que os moradores construíram rotas para que a água aflorada pudesse escoar rumo ao curso d'água localizado a jusante (figuras 47 e 48).

Figura 47: Construção de Rotas d'água Aflorada. Fonte. PEREIRA, 2011.

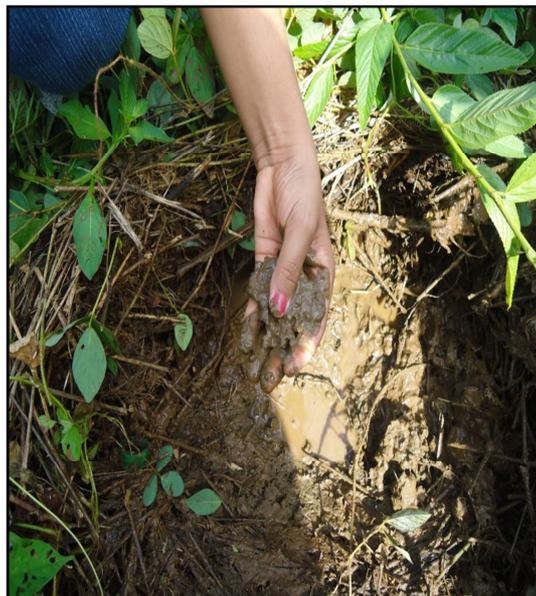
Figura 48: Afloramento de Água. Fonte: PEREIRA, 2011.

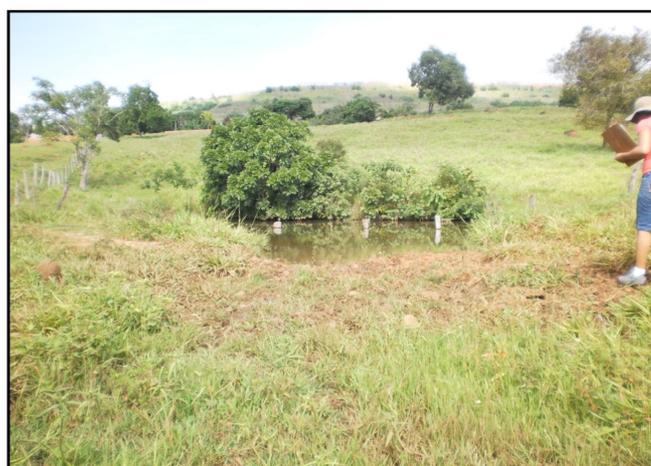
Impactos ambientais negativos foram observados também em área de transição do rural para o urbano, onde a pastagem foi introduzida. Neste local, as áreas de nascente estão praticamente desprovidas de vegetação ciliar (figura 49).

Figura 49: Afloramento do Nível Freático em Área de Pastagem. Fonte: PEREIRA, 2011.

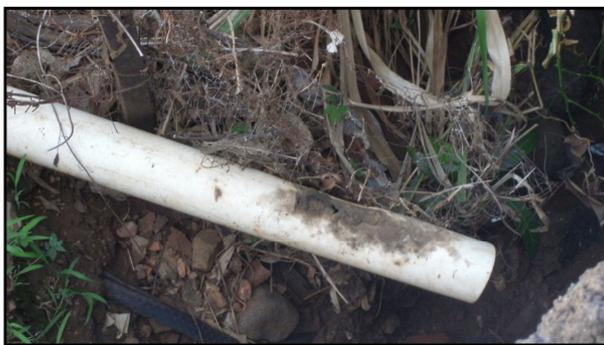
A população ribeirinha tem o hábito de jogar todo tipo de lixo em seu leito, além de lançar esgoto advindo de suas residências. Tal fato tem provocado diversas consequências principalmente, em épocas de chuvas intensas, pois o lixo acumulado acelera as enchentes, dificultando ainda mais a situação dessa população (figuras 50, 51, 52 e 53).

Figura 50: Lançamento de Esgoto. Fonte: PEREIRA, 2011.

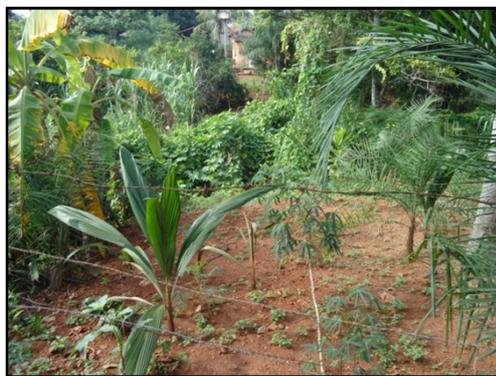
Figura 51: Vegetação Antropizada. Fonte: PEREIRA, 2011.

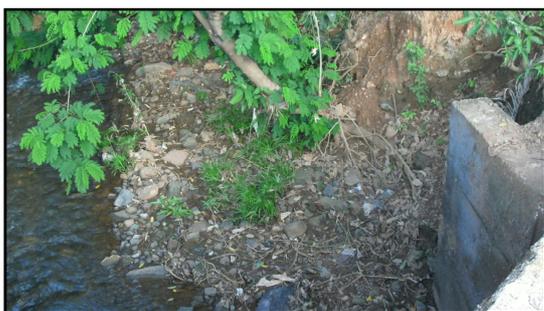
Figura 52: Processo de Entulhamento do Córrego Amianto, Minaçu (GO). Fonte: PEREIRA, 2011.

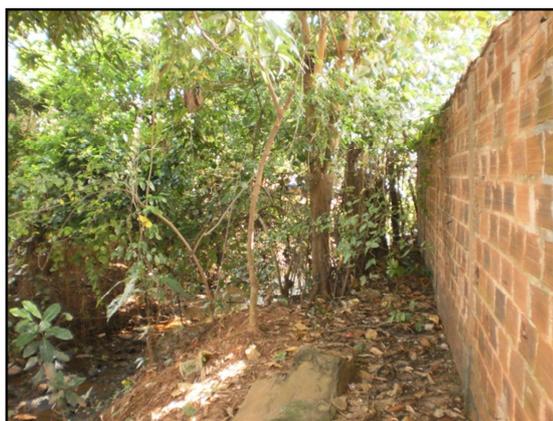
Figura 53: Ocupação Próxima a Margem do Córrego Amianto, Minaçu (GO). Fonte: PEREIRA, 2011.

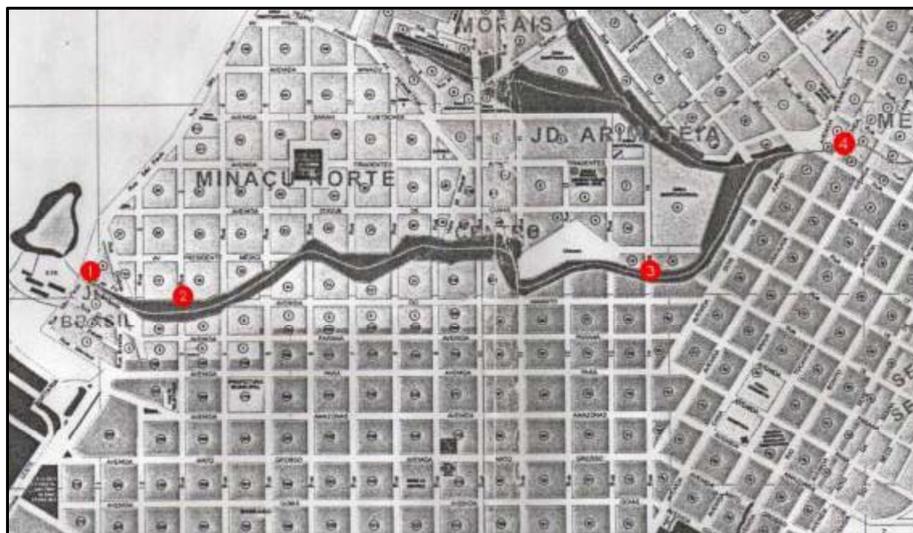
Segundo estudos realizados pelo Programa Socioambiental de Cana Brava (2002), a poluição dos mananciais d'água se agrava em função de lançamento de esgotos e resíduos sólidos em diversos pontos da bacia (figuras 54 e 55).

Figura 54: Pontos de Despejos de Esgotos sem Tratamento, Direto no Córrego Amianto. Fonte: Programa Socioambiental de Cana Brava (2002).

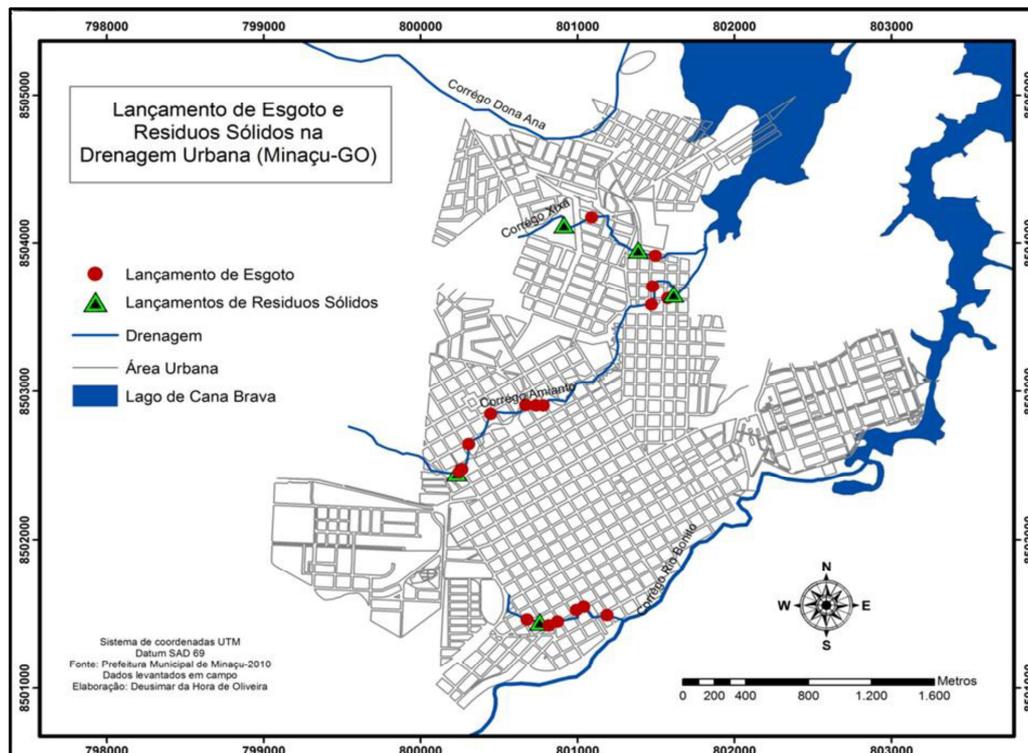
Figura 55: Lançamento de Esgoto e Resíduos Sólidos na Drenagem Urbana de Minaçu – (GO). Fonte: Oliveira (2011).

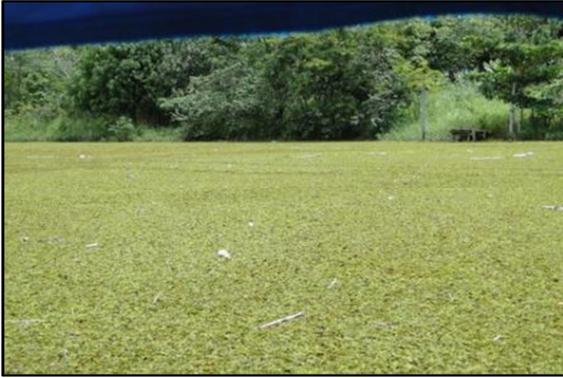
De acordo com Mirllan (2011), as macrófitas representam um sério problema, pois a proliferação é muito rápida podendo atingir 25% de crescimento por dia. As macrófitas formam um imenso tapete verde na superfície do Lago (figuras 56 e 57). É realizado pela empresa Mirllan, monitoramento e controle das macrófitas. Segundo esta empresa foram retiradas do Lago de Cana Brava o total de 44, 25 toneladas de macrófitas, durante quatro dias do mês de fevereiro de 2011. Esse trabalho é em vão, pois os lançamentos do esgoto e matérias orgânicas no lago continuam. Assim, a proliferação das macrófitas são evidentes, além da degradação dos recursos hídricos que fazem parte de uma rede, pode alcançar proporções gigantescas.

Figura 56: Tapete Formado pelas Macrófitas no Lago de Cana Brava, Próxima a Área Urbana de Minaçu (GO). Fonte: Mirllan, 2012.

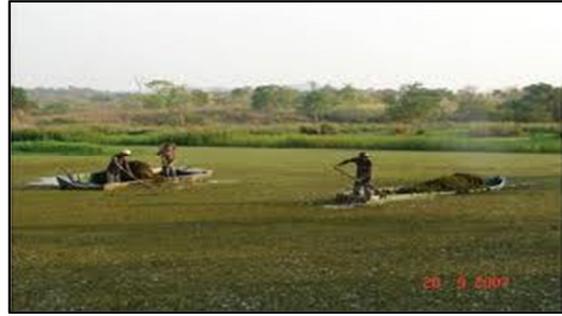
Figura 57: Realização de Trabalho Intenso na Retirada das Macrófitas. Fonte: Mirllan, 2012.
