*PROCESSO EROSIVO LINEAR NA BACIA DO CÓRREGO
PONTINHAS EM ORIZONA - GO*

**PROCESSO EROSIVO LINEAR NA BACIA DO CÓRREGO
PONTINHAS EM ORIZONA - GO**

Dissertação apresentada ao Programa de Pesquisa e Pós-Graduação em Geografia do Instituto de Estudos Sócio-Ambientais/Universidade Federal de Goiás, como parte das exigências para obtenção do título de Mestre em Geografia Física.

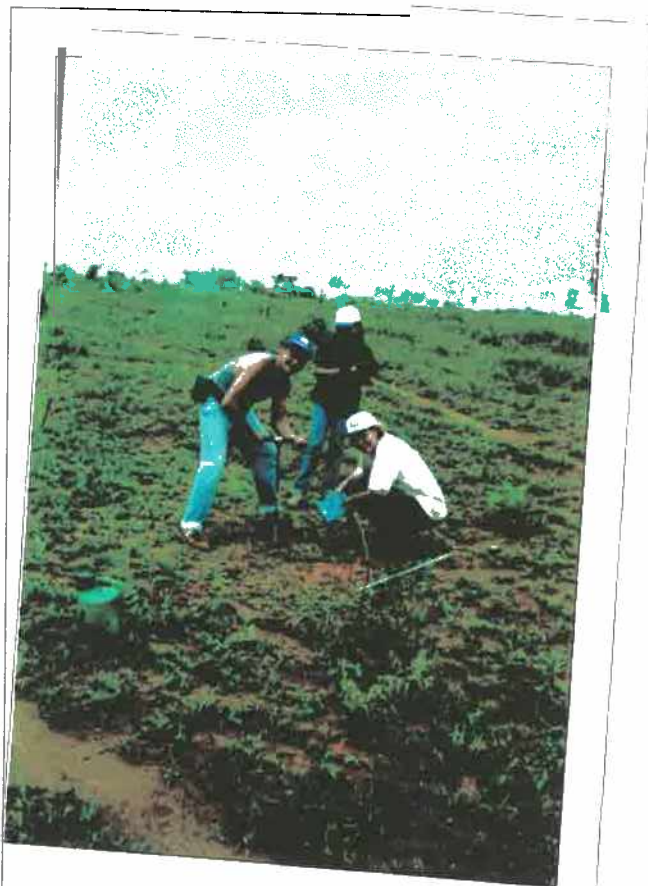
Foto 02: Realização de tradagens na Topossequência Pontinhas.

Quanto à profundidade de observação e coleta de amostras para o pedocomparador, em cada ponto de tradagem foi-se primeiramente de até 1m de profundidade, onde somente a amostra da parte superficial foi tomada a 20 cm, sendo as demais de 10 em 10 cm. Após esta profundidade, a coleta passou a ser de 50 em 50 cm ou quando ocorria alguma variação significativa nos materiais, até atingir a rocha alterada, o que se deu a profundidades variadas. (Foto 02)

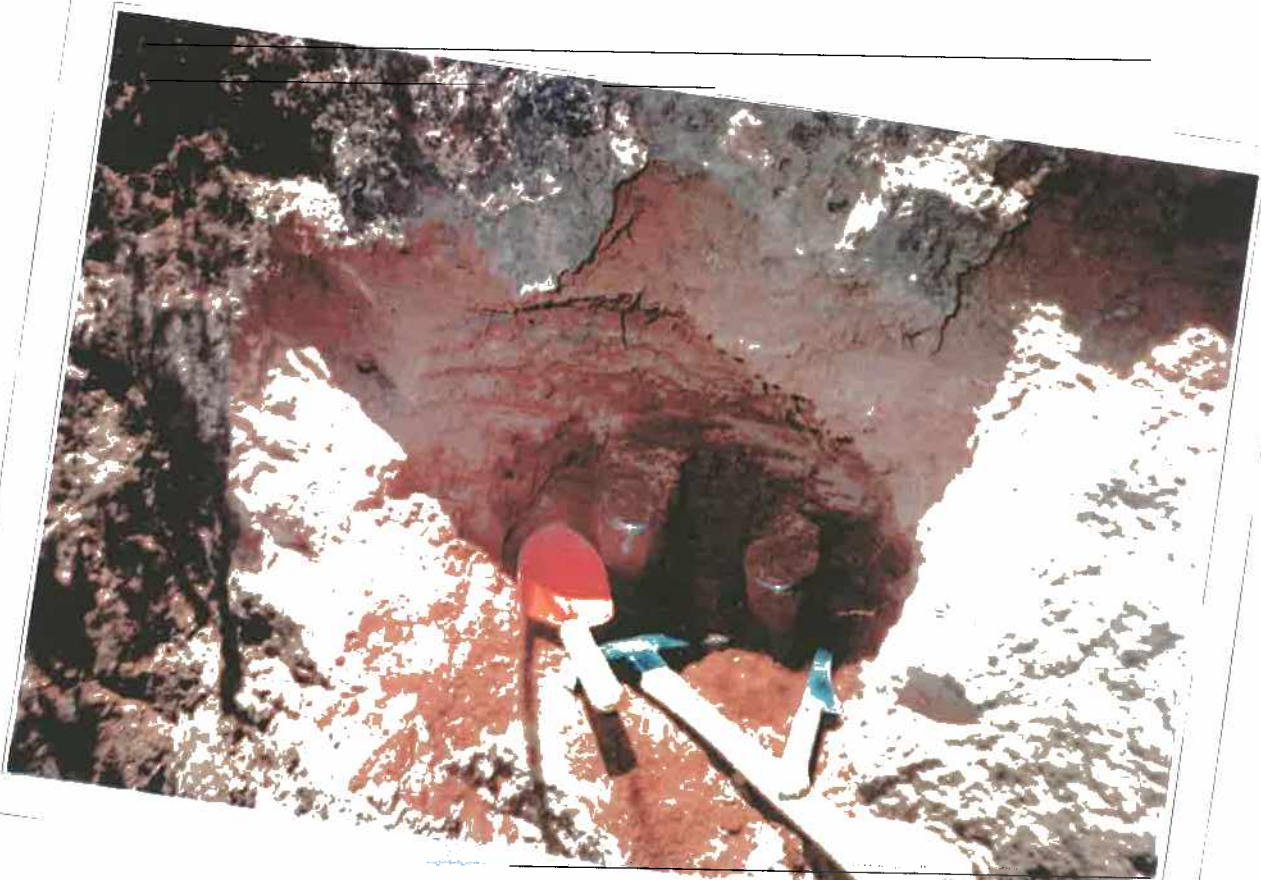
Foto 04: Coleta de amostras indeformadas no horizonte Bw (PII), com cilindro de aço com bordas cortantes.

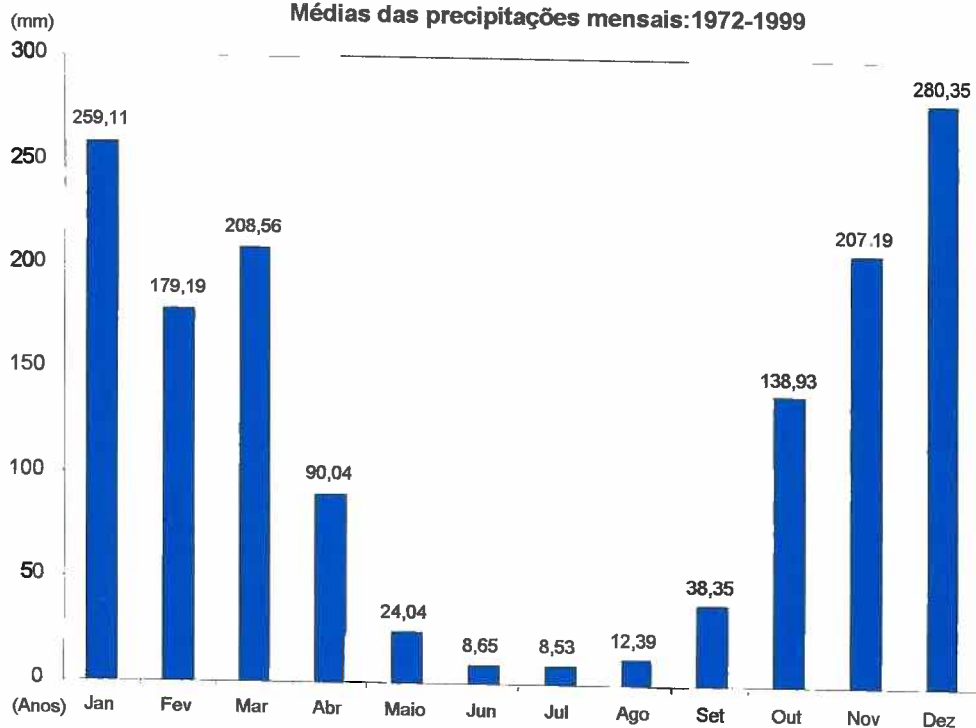
Fonte: ANEEL, Nov/2000
 Figura: 09 - Gráfico das médias pluviométricas mensais do município de Orizona-GO durante o período de 1972 a 1999.

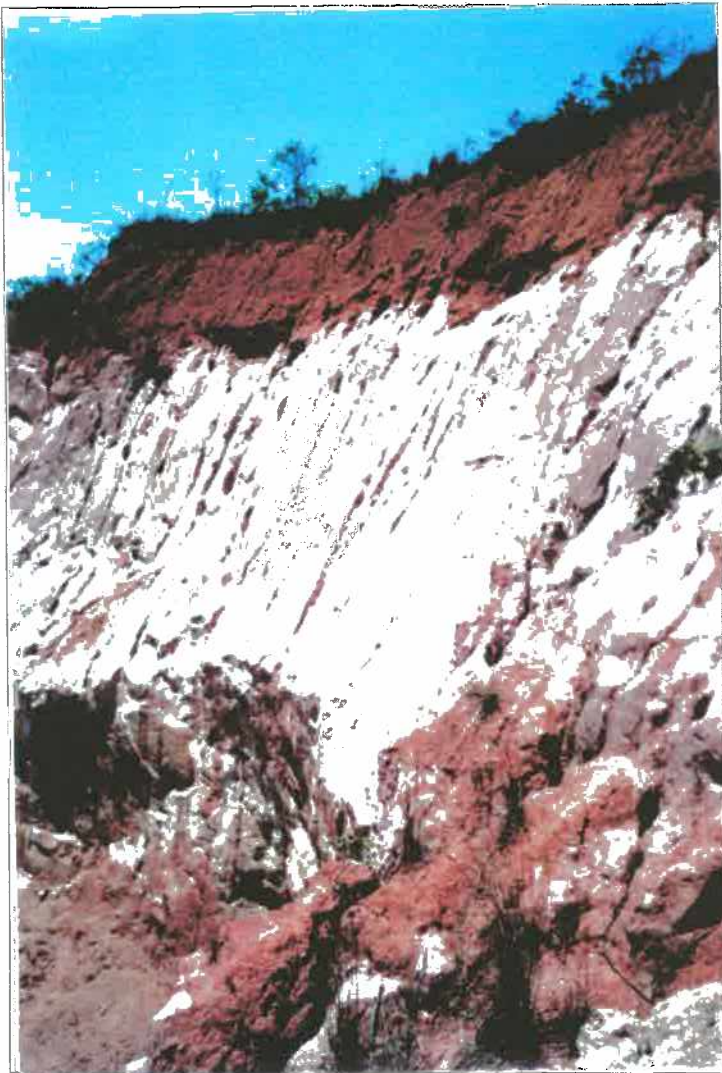
Foto 07: Latossolo Vermelho Escuro à montante da boçoroca; horizonte C muito sulcado e desestabilizado em função do *piping* e de alcovas na base.

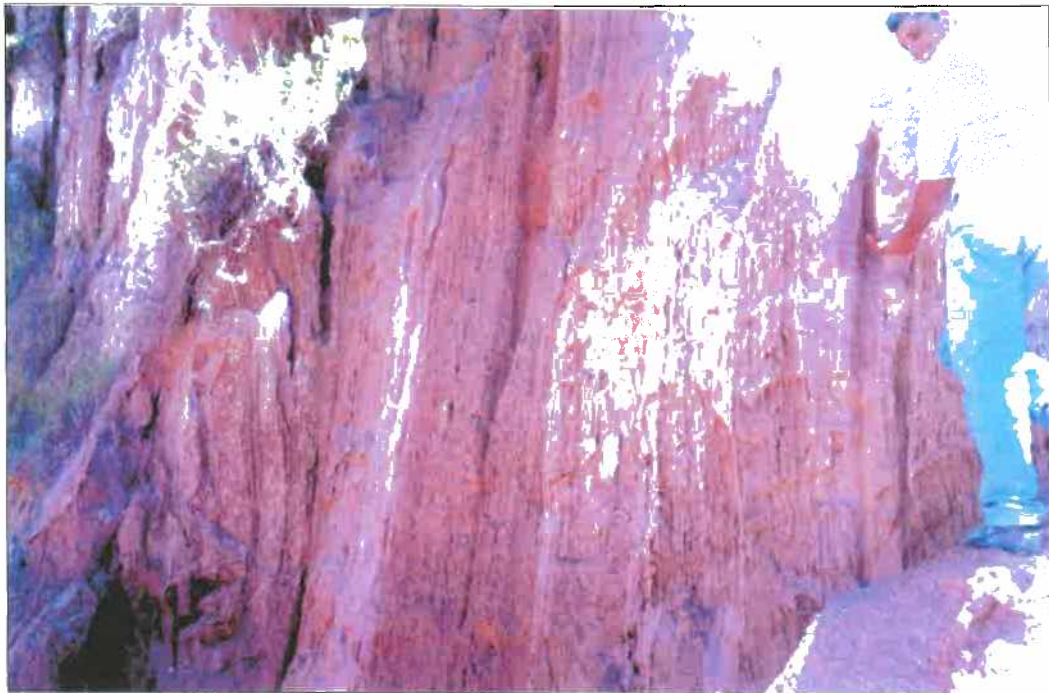
Foto 08: Cabeceira da boçoroca (eixo 1) apresentando talude instável com presença de sulcos e materiais liquefados provocados pelo escoamento pluvial concentrado.

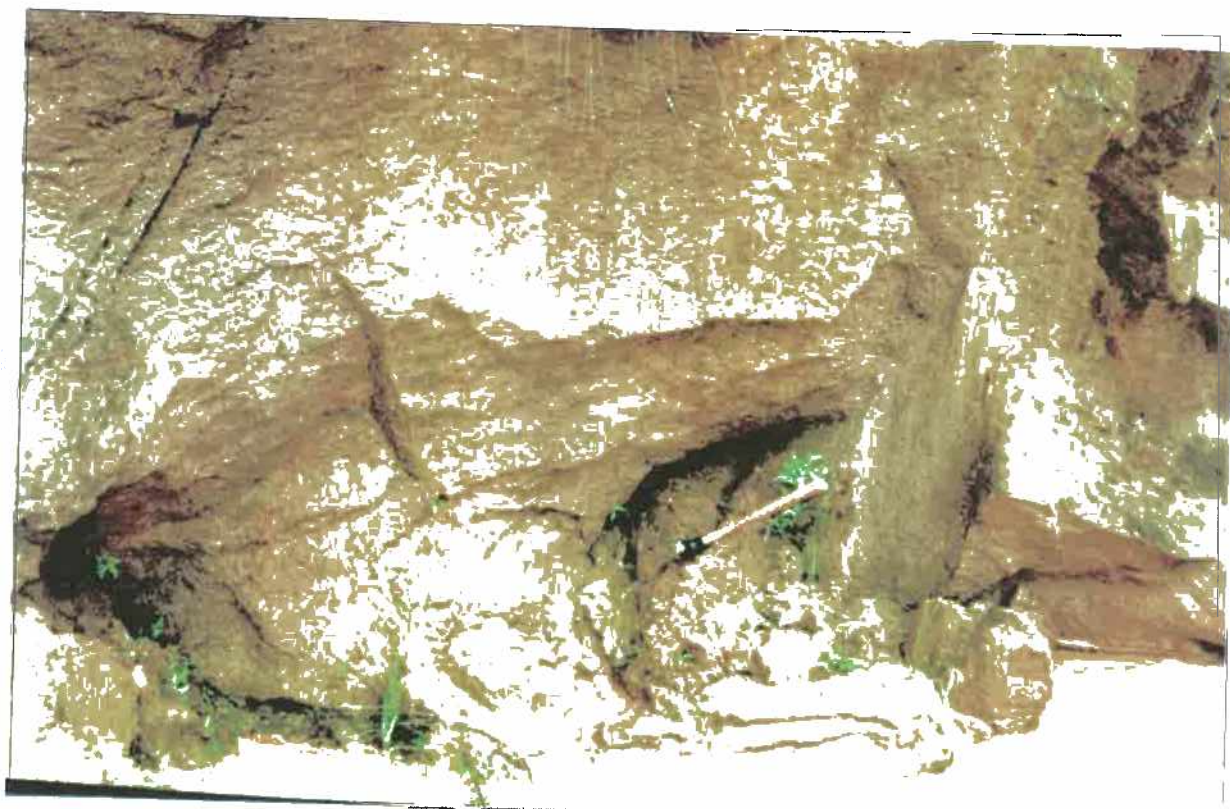
Foto 10: Efeito piping criando vazios no interior do horizonte C (migmatito), na cabeceira do eixo 1 da boçoroca.

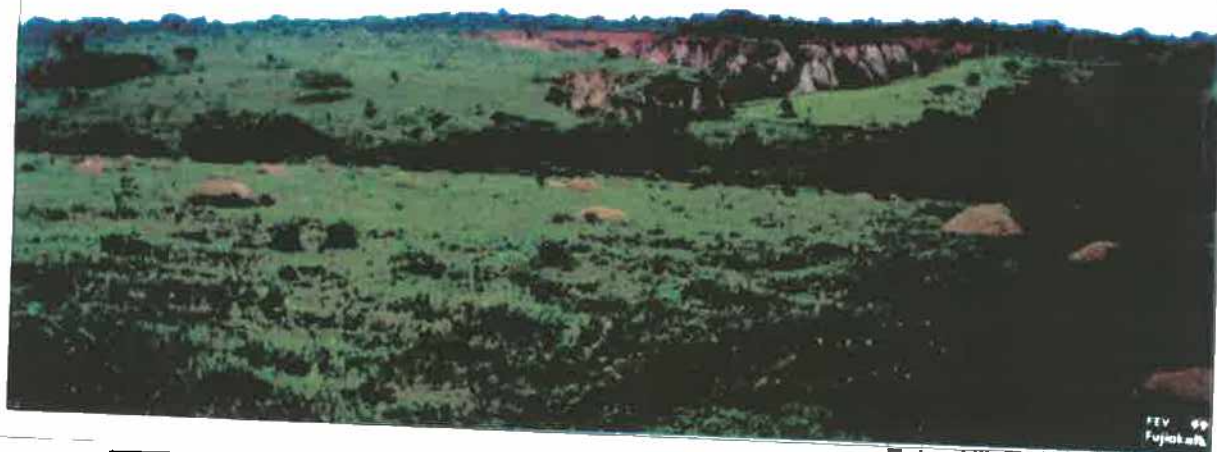
Foto 11: Localização do Boçoroca Pontinhas associada a ruptura de declive.

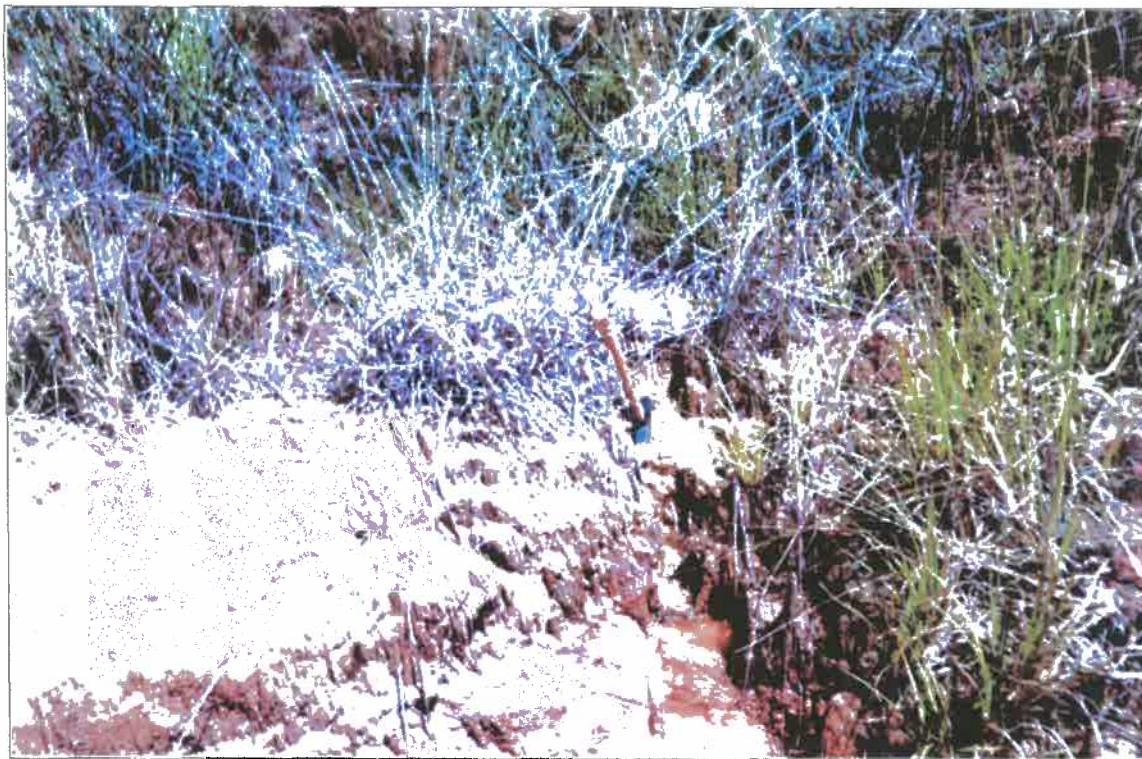
Foto 14: Surgência d'água no interior da boçoroca sobre materiais transportados da montante; presença de revegetação espontânea.

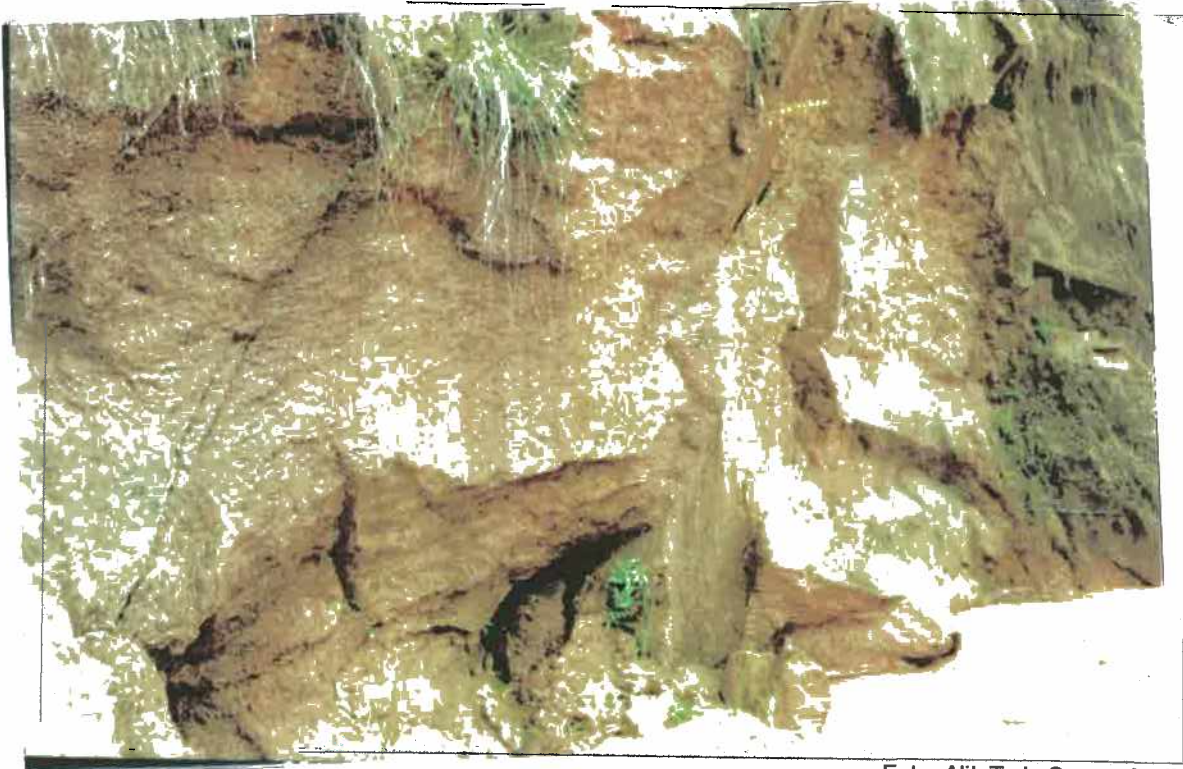
Foto 6: *Piping* na base do talude; horizonte C representado pelo migmatito alterado, apresentando planos de fraqueza e / ou fraturas.

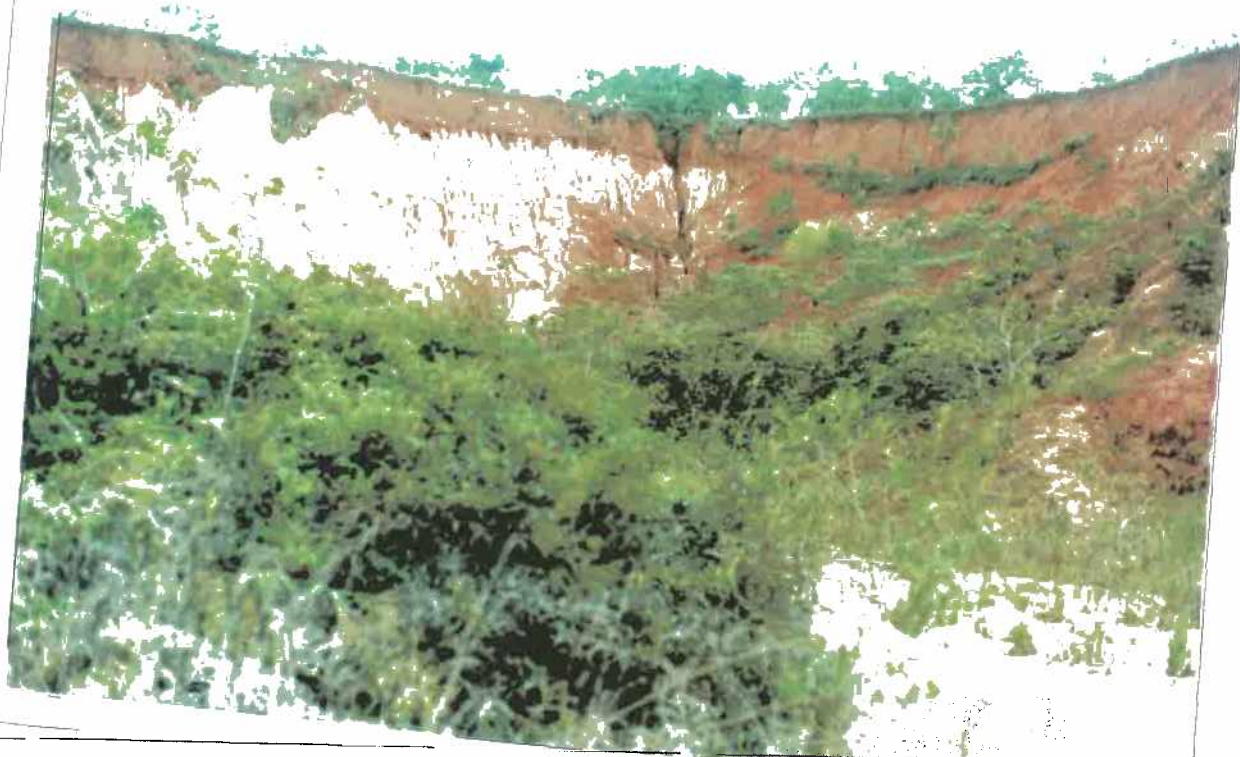
Foto 18: Mecanismos erosivos na cabeceira da erosão (eixo 1) em fevereiro de 1999.

Entender a dinâmica erosiva requer um monitoramento, o que não foi alvo desta investigação, mas, durante os 30 meses de duração desta pesquisa, foram realizados vários trabalhos de campo visando acompanhar a evolução da Boçoroca Pontinhas. A cada nova visita ao local, tanto em época de estiagem quanto chuvosa, constatava-se que a erosão apresentava evidências de evolução. Contudo a mais notável, ocorreu no último período chuvoso de outubro de 2000 a março de 2001, quando foram desencadeados vários movimentos do regolito à montante da ramificação direita, em função da instabilização dos taludes causada pela ação do efeito *piping*, que criou vazios no interior do horizonte C, propiciando um rápido e volumoso deslizamento de solo e de rocha alterada (migmatito) que entulharam parte do talvegue da erosão, como evidenciado nas Fotos 18 e 19.

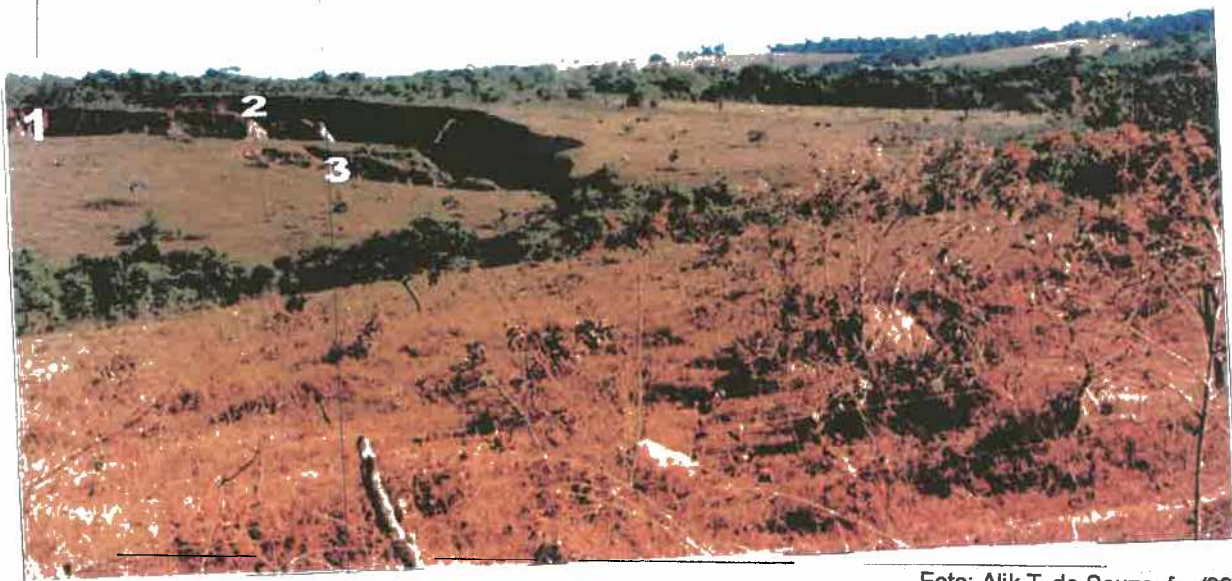
Foto 20: Vista parcial dos eixos principais (1 e 2) mais evoluídos da boçoroca Pontinhas e da ravina (eixo 3) no sopé da encosta.

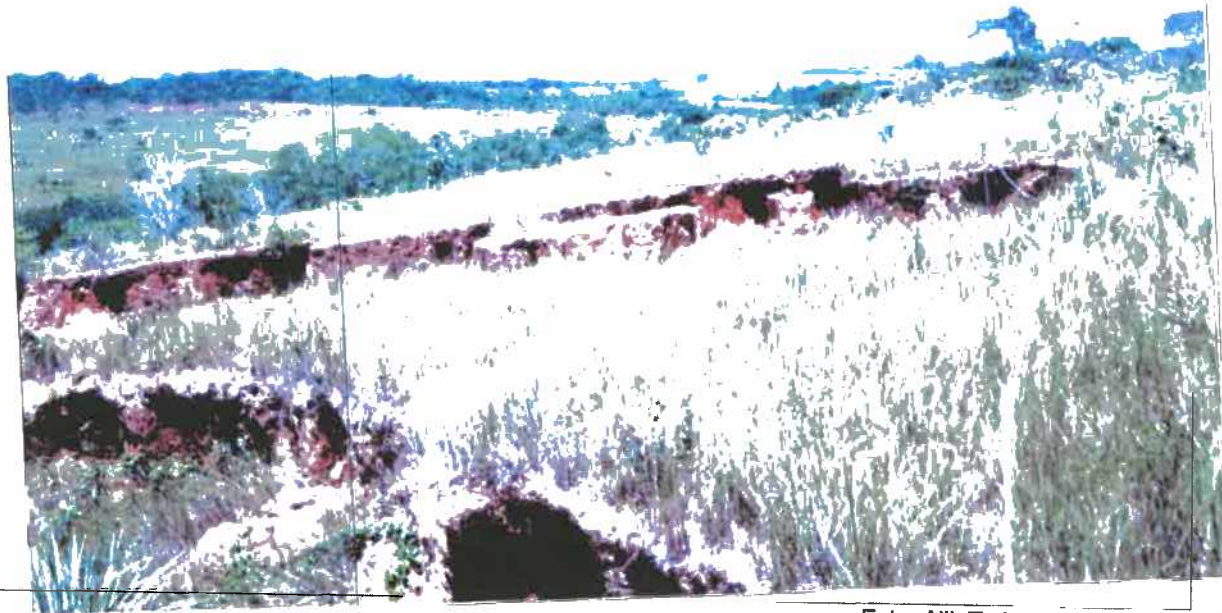
Foto 21: Detalhe da instabilidade da cabeceira da ravina (eixo 3); erosão remontante com tendência de alargamento; apresenta-se muito festonada e instabilizada; ainda não interceptou o N.A.

O eixo 3 configura-se ainda como uma ramificação mais recente localizada à direita da erosão, junto à ruptura de declive, sobre solo câmbico, caracteriza-se como ravina, pois ainda, não atingiu o lençol freático, porém apresenta-se bastante instável, com rachaduras e descalçamentos de seus taludes pela ação da água pluvial durante o verão (estação chuvosa). (Foto 21)

A “pequena” (em relação aos dois eixos principais) ramificação à direita que se configura ainda como ravina, apresenta-se bastante instável com rachaduras superficiais e solapamento dos taludes com previsões de evolução em direção à montante e lateralmente, nas proximidades da ramificação mais ativa do processo (Fotos 20 e 21). Caso ocorra uma junção desta ravina com o supracitado eixo mais instável (1) a boçoroca alargará consideravelmente suas dimensões em relação às suas características atuais.

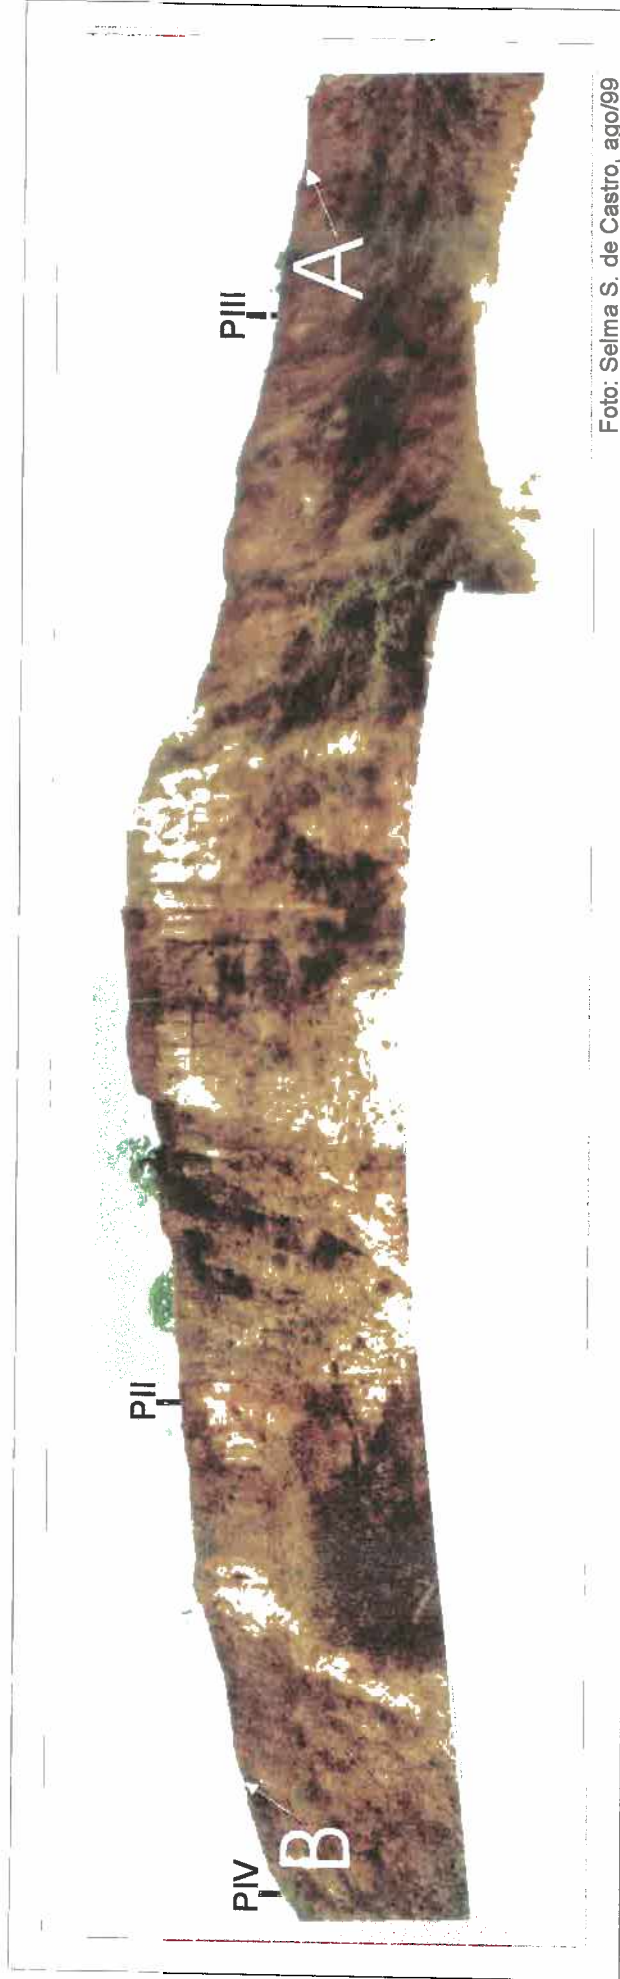
Foto 22: Talude do eixo direito (1) da Boçoroca Pontinhas evidenciando a diminuição da espessura do solo de montante (A) para jusante (B) e a indicação de três pontos (perfis) de coleta de amostras de solo.

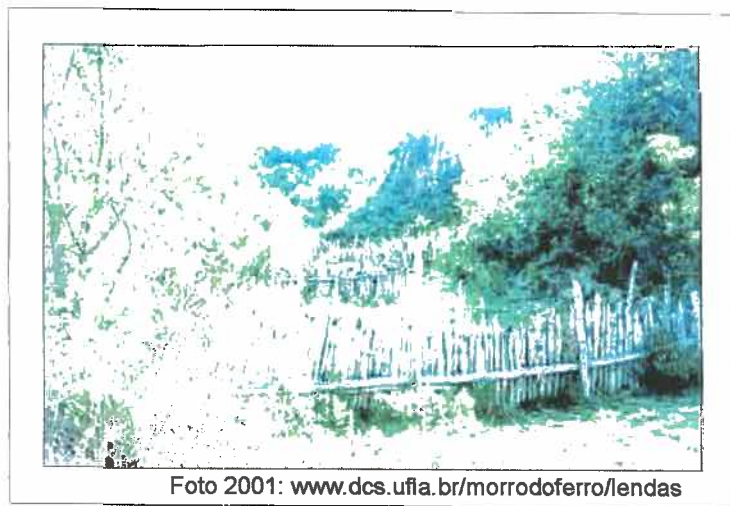
Foto 24 a: Construção de sucessivas paliçadas de bambú no interior da boçoroca.

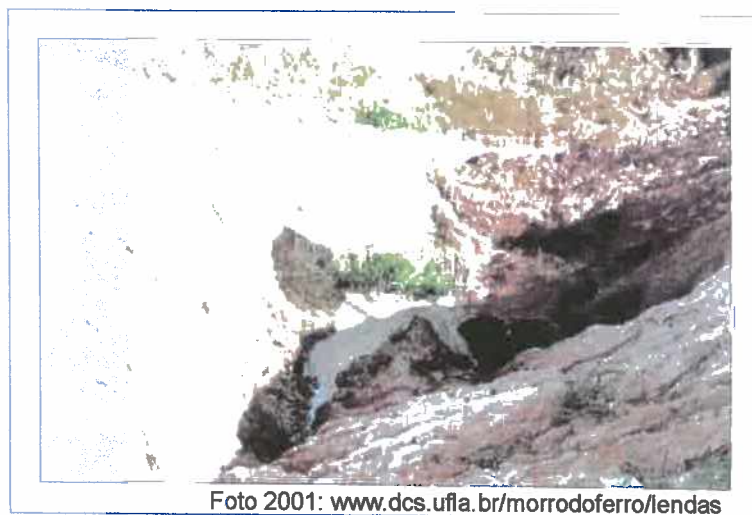
Foto 24 b: idem foto anterior.
