UNIVERSIDADE FEDERAL DE GOIÁS
INSTITUTO DE ESTUDOS SÓCIO-AMBIENTAIS
PROGRAMA DE PÓS-GRADUAÇÃO EM GEOGRAFIA
NÍVEL - MESTRADO

**DISTRIBUIÇÃO ESPACIAL DAS INUNDAÇÕES EM
GOIÂNIA (GO) E ANÁLISE DESSE FENÔMENO NA BACIA
DO CÓRREGO PEDREIRA**

Goiânia
2010

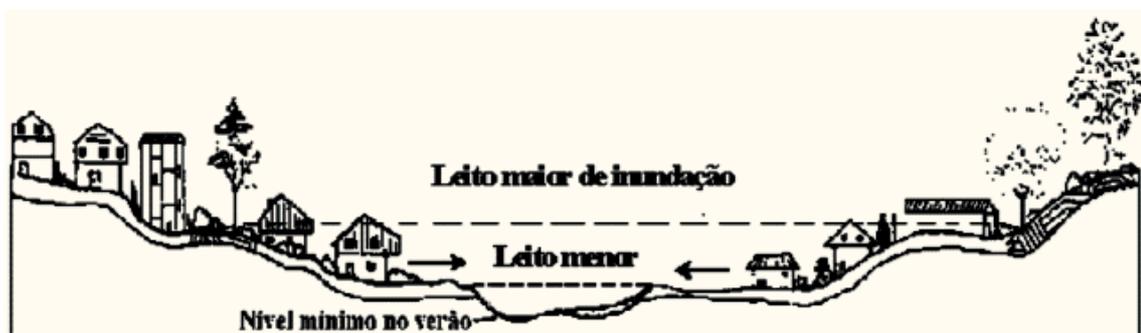
Figura 02 - Esquema representativo de ocupação do leito maior de um rio.
Fonte: TUCCI, (2003a)

O primeiro fator das inundações ribeirinhas quando essas afetam a população, é a ocupação da planície fluvial ou leito maior, área naturalmente inundável (JORGE e UEHARA, 1998). Nesse caso os ribeirinhos acabam interferindo e ao mesmo tempo ficando expostos à dinâmica natural do rio. Os rios geralmente possuem dois leitos, o leito menor onde a água esco na maioria do tempo e o leito maior, que é inundado com risco geralmente entre 1,5 e 2 anos. O impacto, nesse caso, ocorre quando a população ocupa o leito maior do rio, ficando sujeita à inundação (TUCCI, 2003a). A figura 02 demonstra essa ocupação das áreas ribeirinhas sujeitas à inundação.

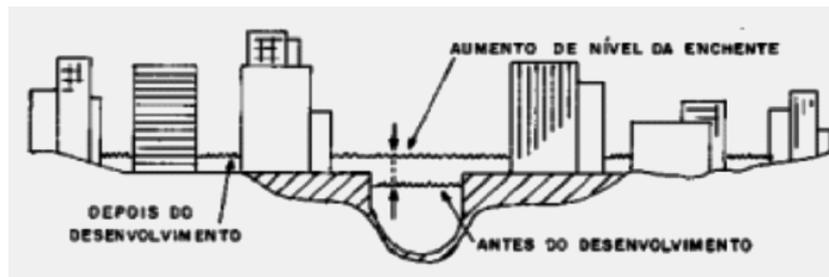
Figura 03 - Esquema representativo de modificação e ocupação do leito maior de um rio.
Fonte: TUCCI, (2003a)

As inundações trazem consequências principalmente para as populações ribeirinhas. Como mostra a figura 03, a ocupação das áreas marginais dos rios prejudica primeiramente a parcela da população que se instalou no leito do rio. Porém, ao se instalarem nas áreas naturalmente inundáveis, essa mesma população que sofre com esse fenômeno passa a contribuir para que as consequências se estendam a um número maior de pessoas.

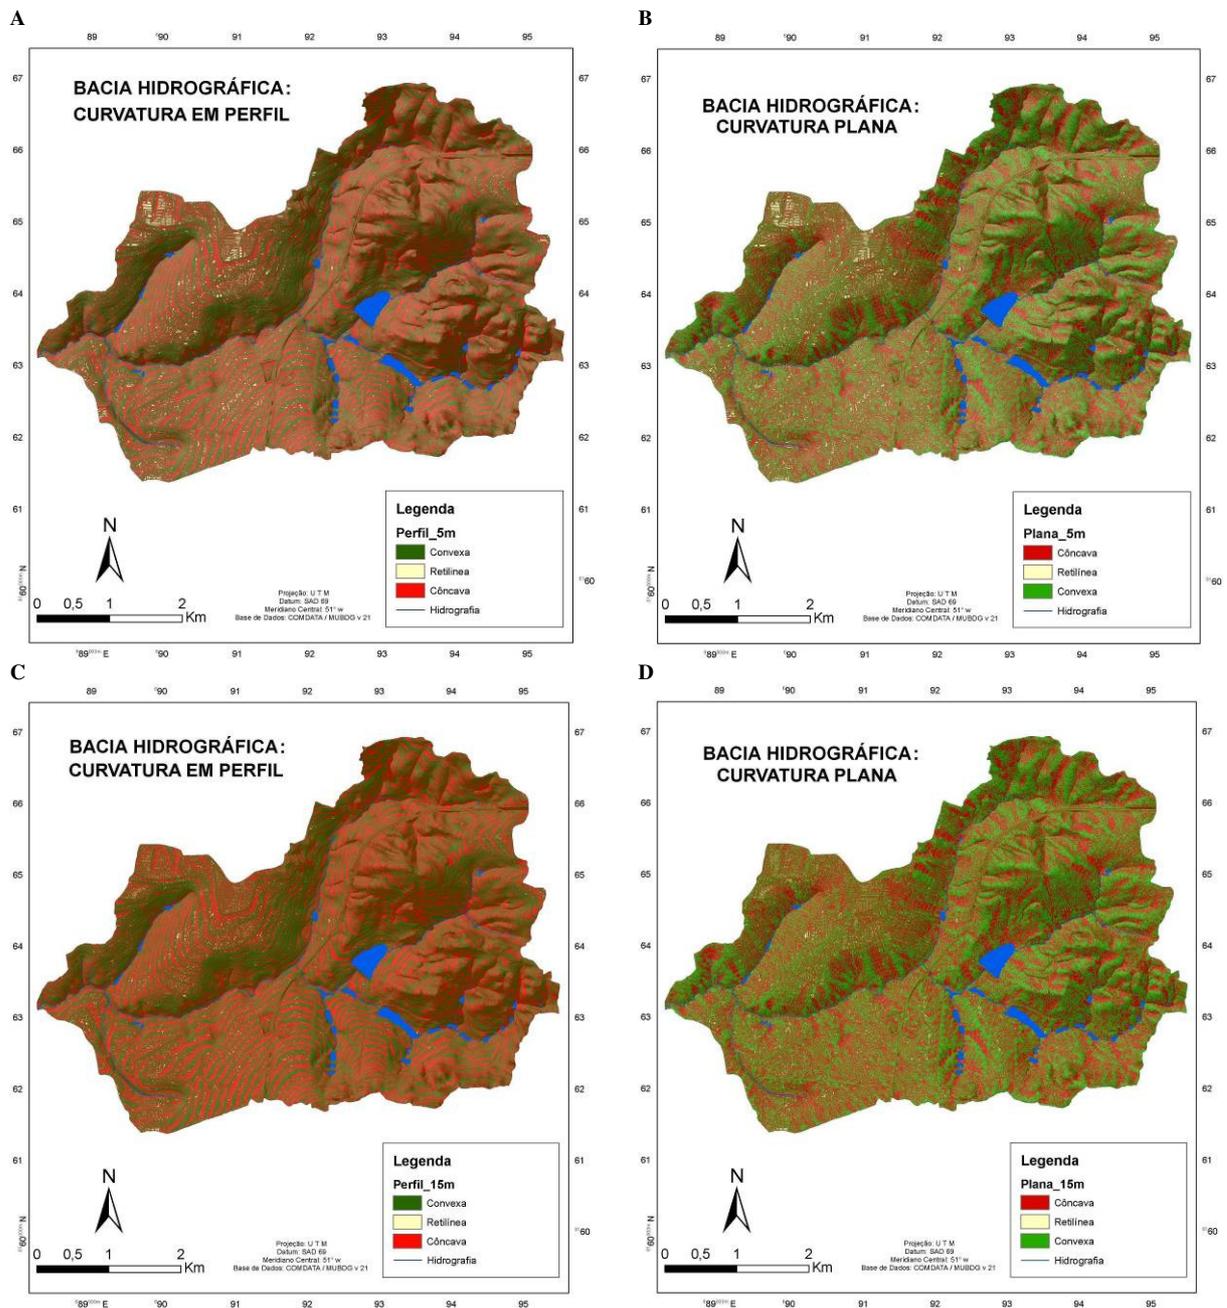
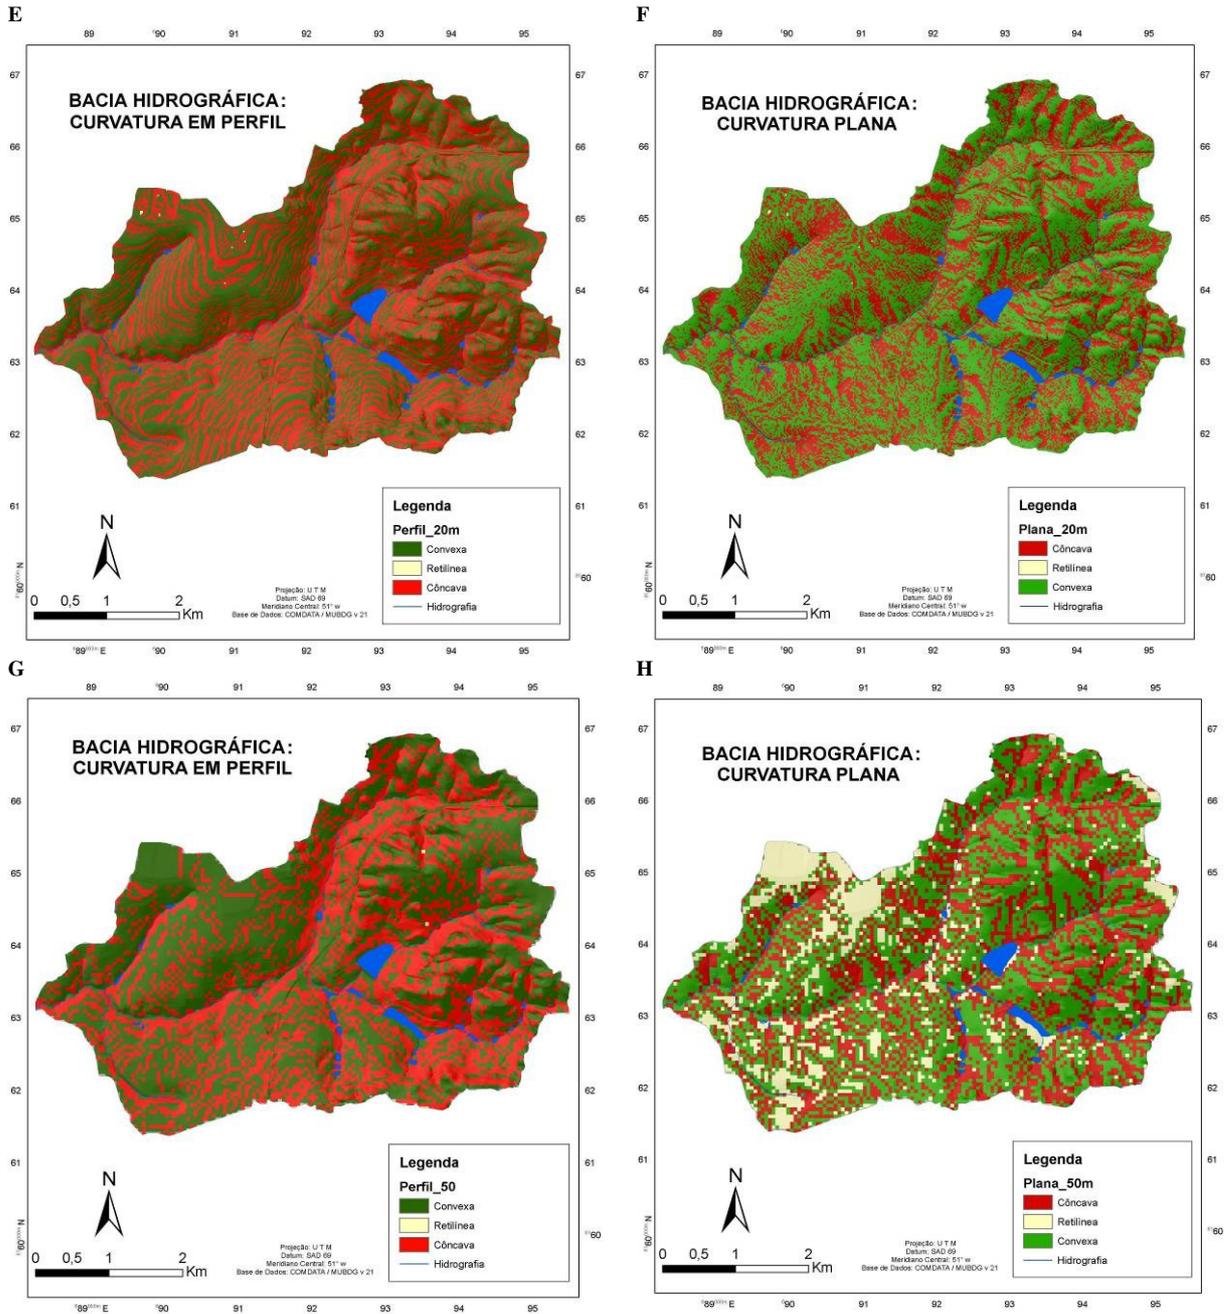
Figura 04 - A, B, C, D, E, F, G, H - Mapas de formas de vertentes. Nas colunas têm-se as formas em perfil à esquerda e as planas à direita, as linhas correspondem respectivamente ao tamanho de células de 5x5m, 15x15m, 20x20m e 50x50m.

posteriormente podem ser classificadas manualmente em côncavas, convexas e retilíneas. Quando o resultado obtido é superior a 1,0, a vertente será predominantemente convexa e quando menos que 1,0 o predomínio será da concavidade (Christofolletti, 1980), portanto na classificação dos resultados obtidos através do processamento da base de dados tem-se que os resultados negativos correspondem às vertentes côncavas, os positivos as vertentes convexas e os próximos de zero correspondem às retilíneas, isso para a curvatura em planta, no caso da curvatura em perfil ocorre o inverso. Para este trabalho foram testados vários tamanhos de células (Figura 04) até que fosse encontrado o que melhor representa a morfologia do terreno em relação às formas.

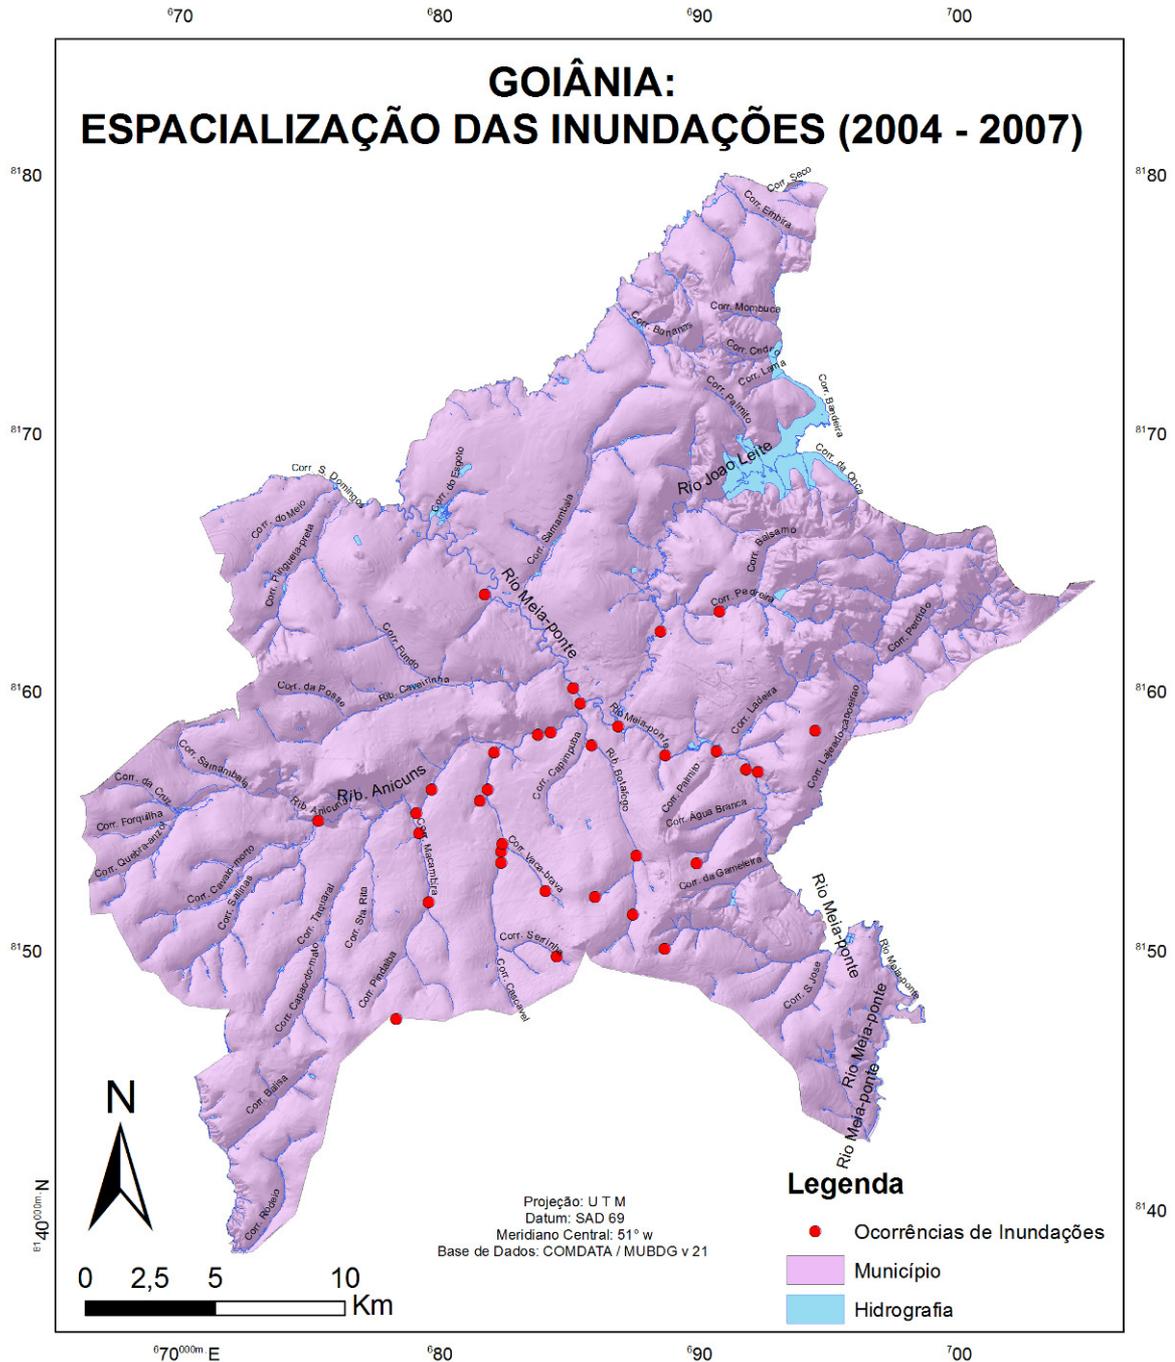
Figura 05 - Espacialização das inundações em Goiânia, com base em dados de 2004 a 2007.

Os demais pontos estão associados ao Anicuns, Meia Ponte e ao João Leite em menores proporções. Além desses locais aparecem o córrego Pedreira, o córrego Água Branca e alguns pontos considerados como alagamentos, por não estarem associados a cursos d'água.

A partir dessa breve análise pode-se compreender a grande concentração de eventos de inundação na porção sul de Goiânia que se apresenta amplamente urbanizada, impermeabilizada e com a rede de drenagem modificada. A bacia do córrego Pedreira, porém, não apresenta características semelhantes às bacias da porção sul de Goiânia, pois apresenta inclusive usos rurais, nem tão pouco apresenta as proporções de um rio ou ribeirão. No entanto destacou-se ao longo da análise dos dados desse trabalho pela frequência de acidentes e por sua recorrência.

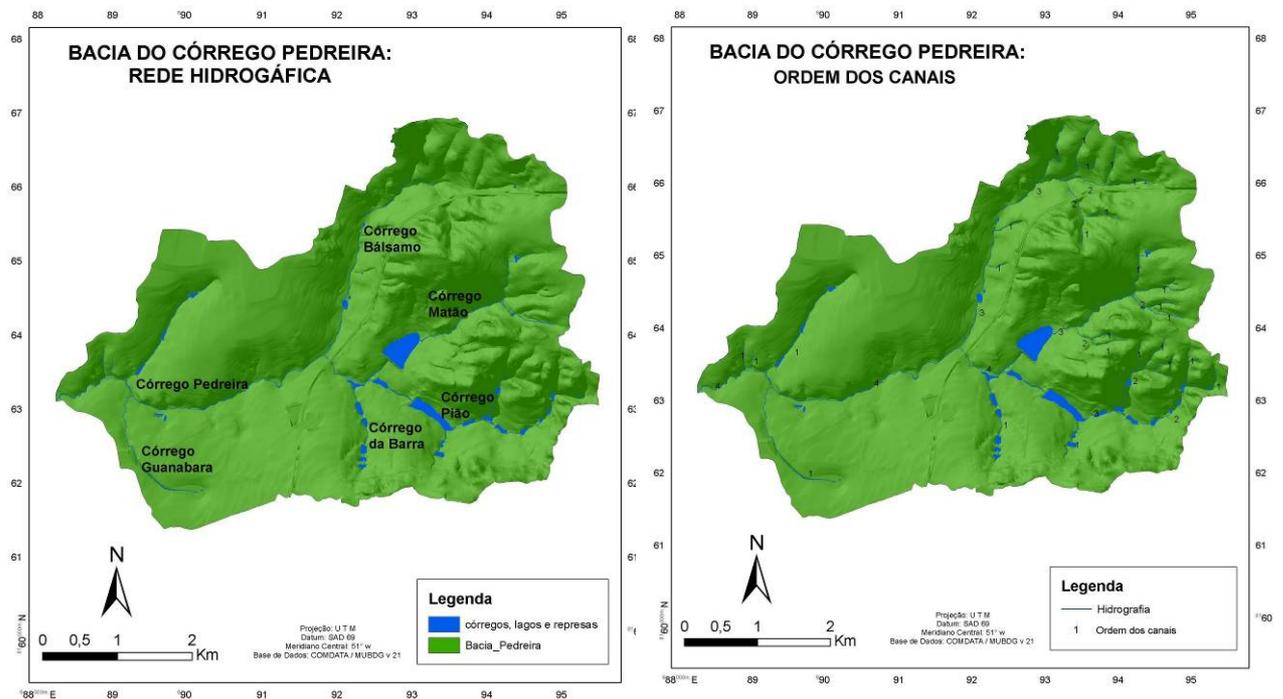
Figura 08 A e B - Rede hidrográfica e hierarquia fluvial da bacia do córrego Pedreira.

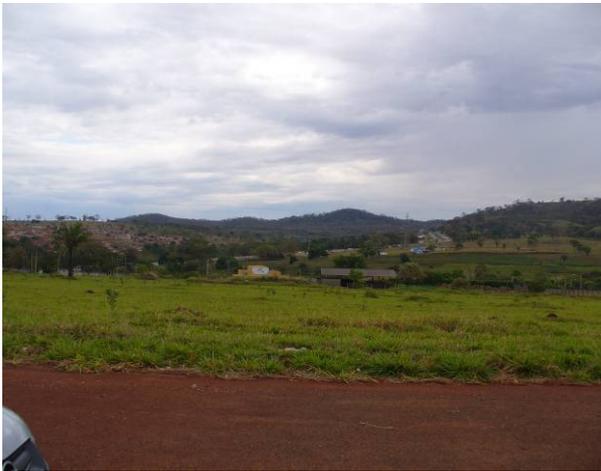
Figura 09 - Visão panorâmica de parte da bacia do córrego Pedreira, a foto com visão SE-NO mostra os divisores d'água ao fundo e a diferença de relevo encontrada na bacia.

Destaca-se que até a confluência do córrego Bálsamo com o córrego Pião, o relevo na bacia é movimentado (Figuras 09 e 10). Após esta ocorrer, formando o córrego Pedreira, o relevo passa a ser mais suavizado. Há, portanto, uma ruptura nos declives. Assim as águas que são drenadas em velocidade maior na alta bacia tendem à concentração na baixa bacia, onde o relevo é mais suave. Desse modo, as mesmas passam a ter sua velocidade reduzida devido às mudanças na capacidade de escoamento. Isso pode ocasionar retardo na dissipação do fluxo no córrego Pedreira. Esse fato, somado à possibilidade de chuvas

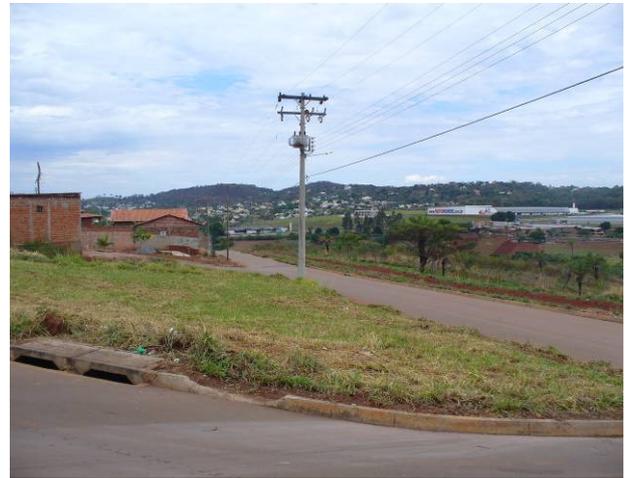
Figura 10 - Visão panorâmica da alta bacia, a foto com visão NO-SE tirada do residencial Vale dos Sonhos mostra a alta bacia e os divisores de água.

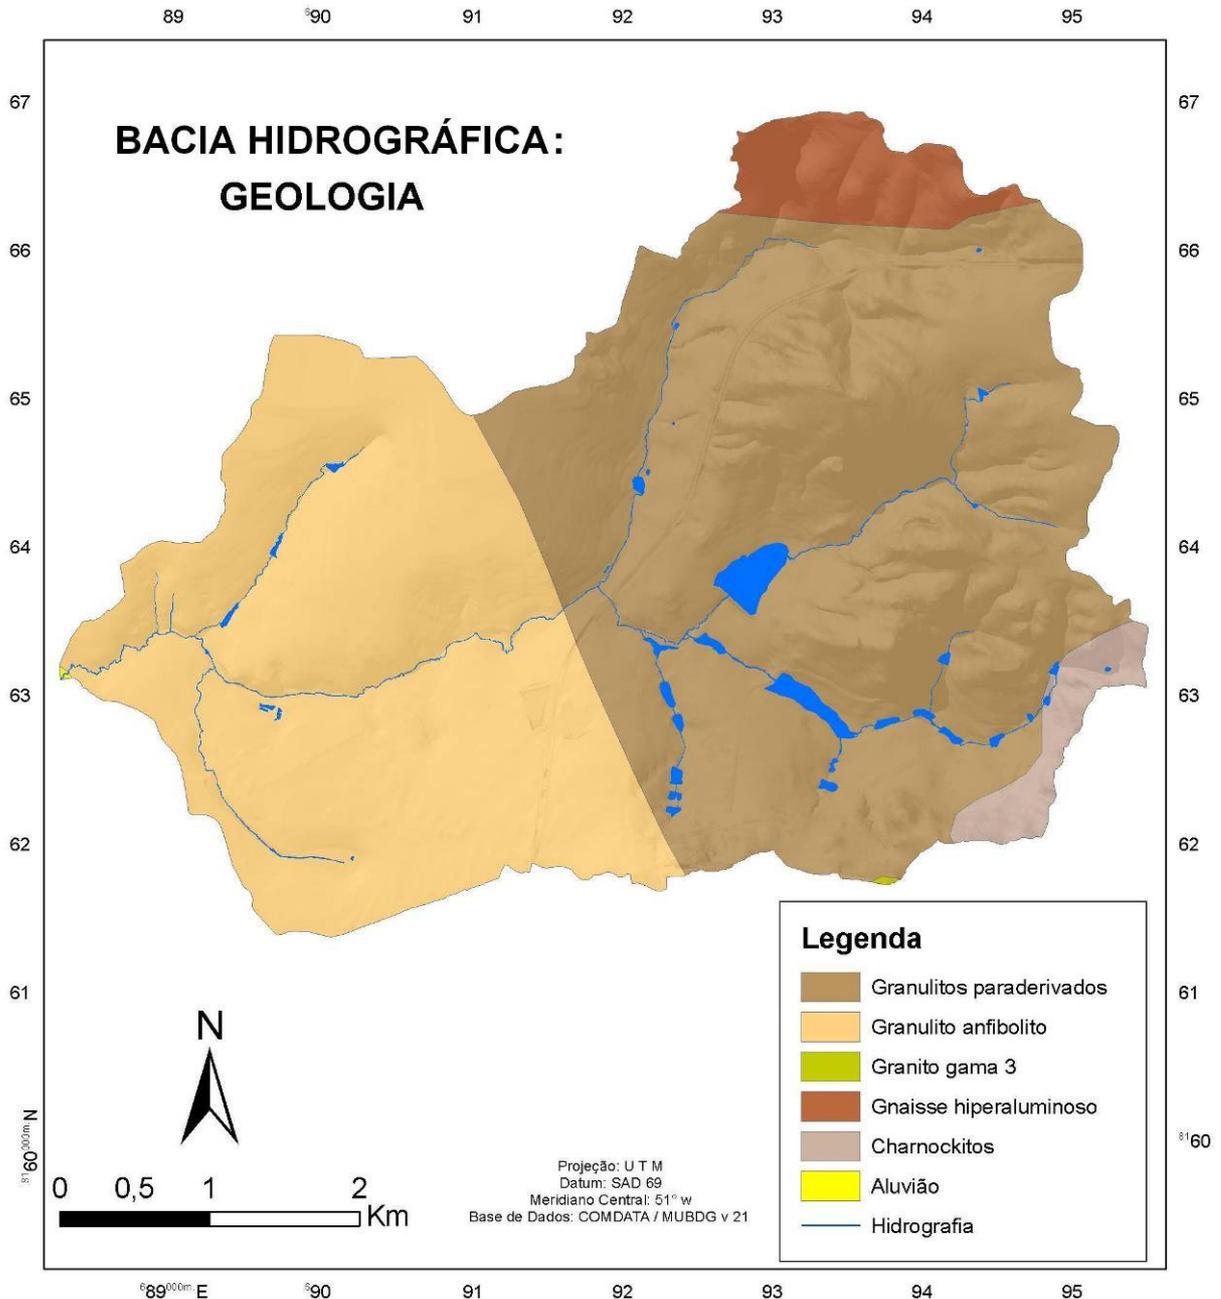
Figura 11 - Geologia da bacia do córrego Pedreira. Escala do mapa original, de 1:50.000. Fonte: Campos *et al.* (2003).

A diferença na geologia da bacia mostra a origem da tendência de distinção entre o leste e o oeste. Por causa da resistência diferencial das rochas houve intemperismo diferenciado nas mesmas, provocando as diferenças encontradas no relevo. Os paragrulitos, pela presença de quartzo, são mais resistentes ao intemperismo e formam solos mais rasos. Já os ortogrulitos, caso do granulito anfibolito, são mais suscetíveis ao intemperismo químico e formam solos mais espessos (LOPES e ROMÃO, 2006).

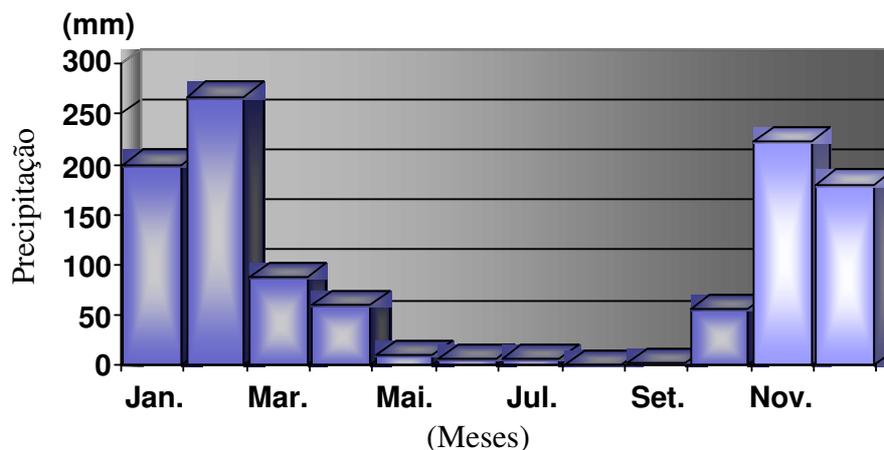
Figura 13 - Precipitação em Goiânia (mm) - Janeiro a Dezembro de 2007 – estação INMET no centro de Goiânia.

Os dados relacionados à precipitação média mensal demonstram que há uma concentração das chuvas no período de outubro a abril. Para exemplificar a ocorrência de concentração das chuvas tomou-se como referência o ano de 2007. Nesse ano a ocorrência de inundações foi registrada preponderantemente nos dois primeiros meses do ano (Figura 13), com ênfase no mês de fevereiro. Isso reforça a relação entre os períodos de chuvas extremas e as inundações, pois as mesmas são registradas principalmente no período de dezembro a fevereiro.

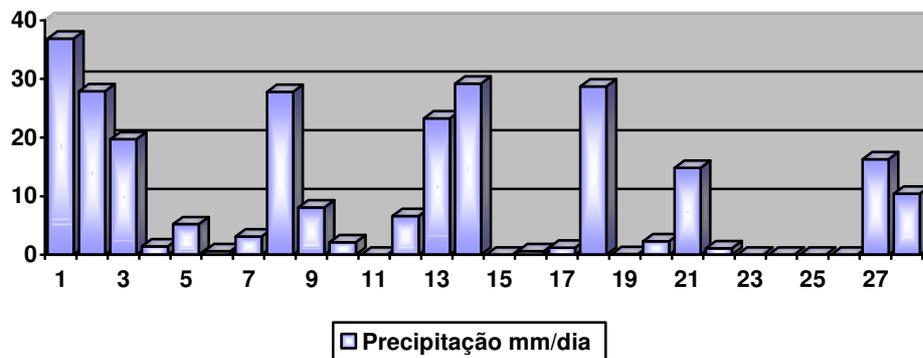
Figura 14 - Precipitação em Goiânia - fevereiro de 2007 (mês mais chuvoso do ano).

Ao analisar o mês mais chuvoso de 2007 (Figura 14), percebe-se que não há durante o mês uma distribuição homogênea da precipitação. Também não é comum a ocorrência de dias isolados com chuva torrencial. O que ocorre predominantemente é uma concentração de dias consecutivos de chuva intercalados por dias consecutivos sem chuva ou com baixo índice pluviométrico. Essa concentração de dias consecutivos com chuva favorece as inundações, pois além de provocar a saturação do solo ocasiona ainda um aumento gradativo e constante da vazão.

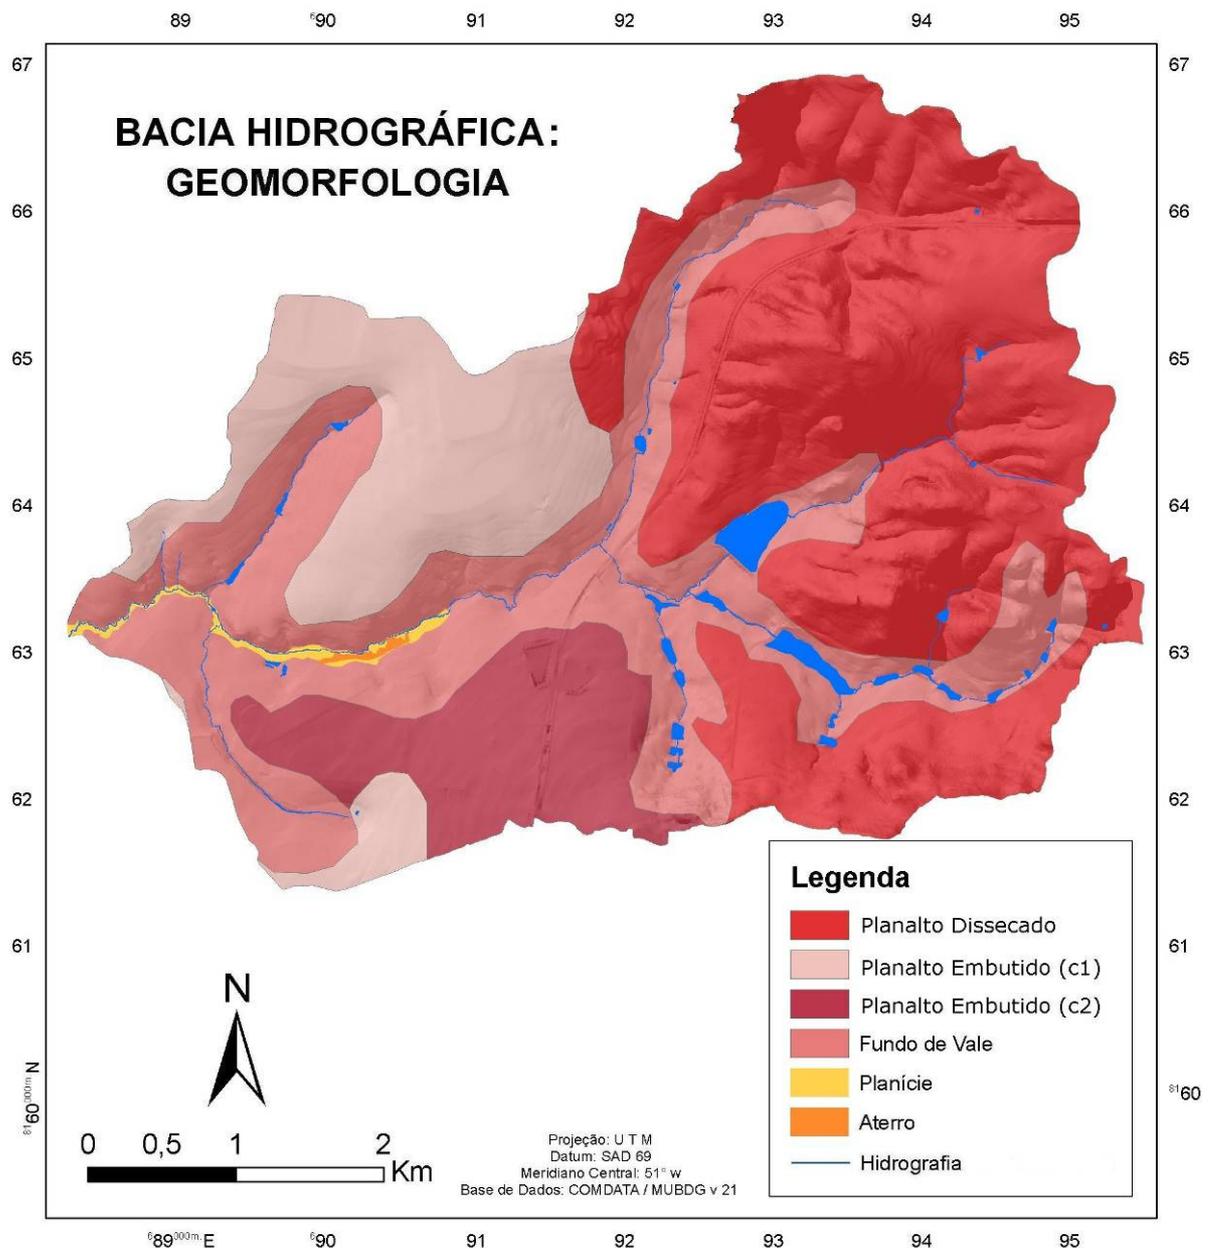
Figura 15 - Mapa geomorfológico da bacia do córrego Pedreira elaborado em escala 1/50.000. Fonte: Modificado de Caseti (1992).

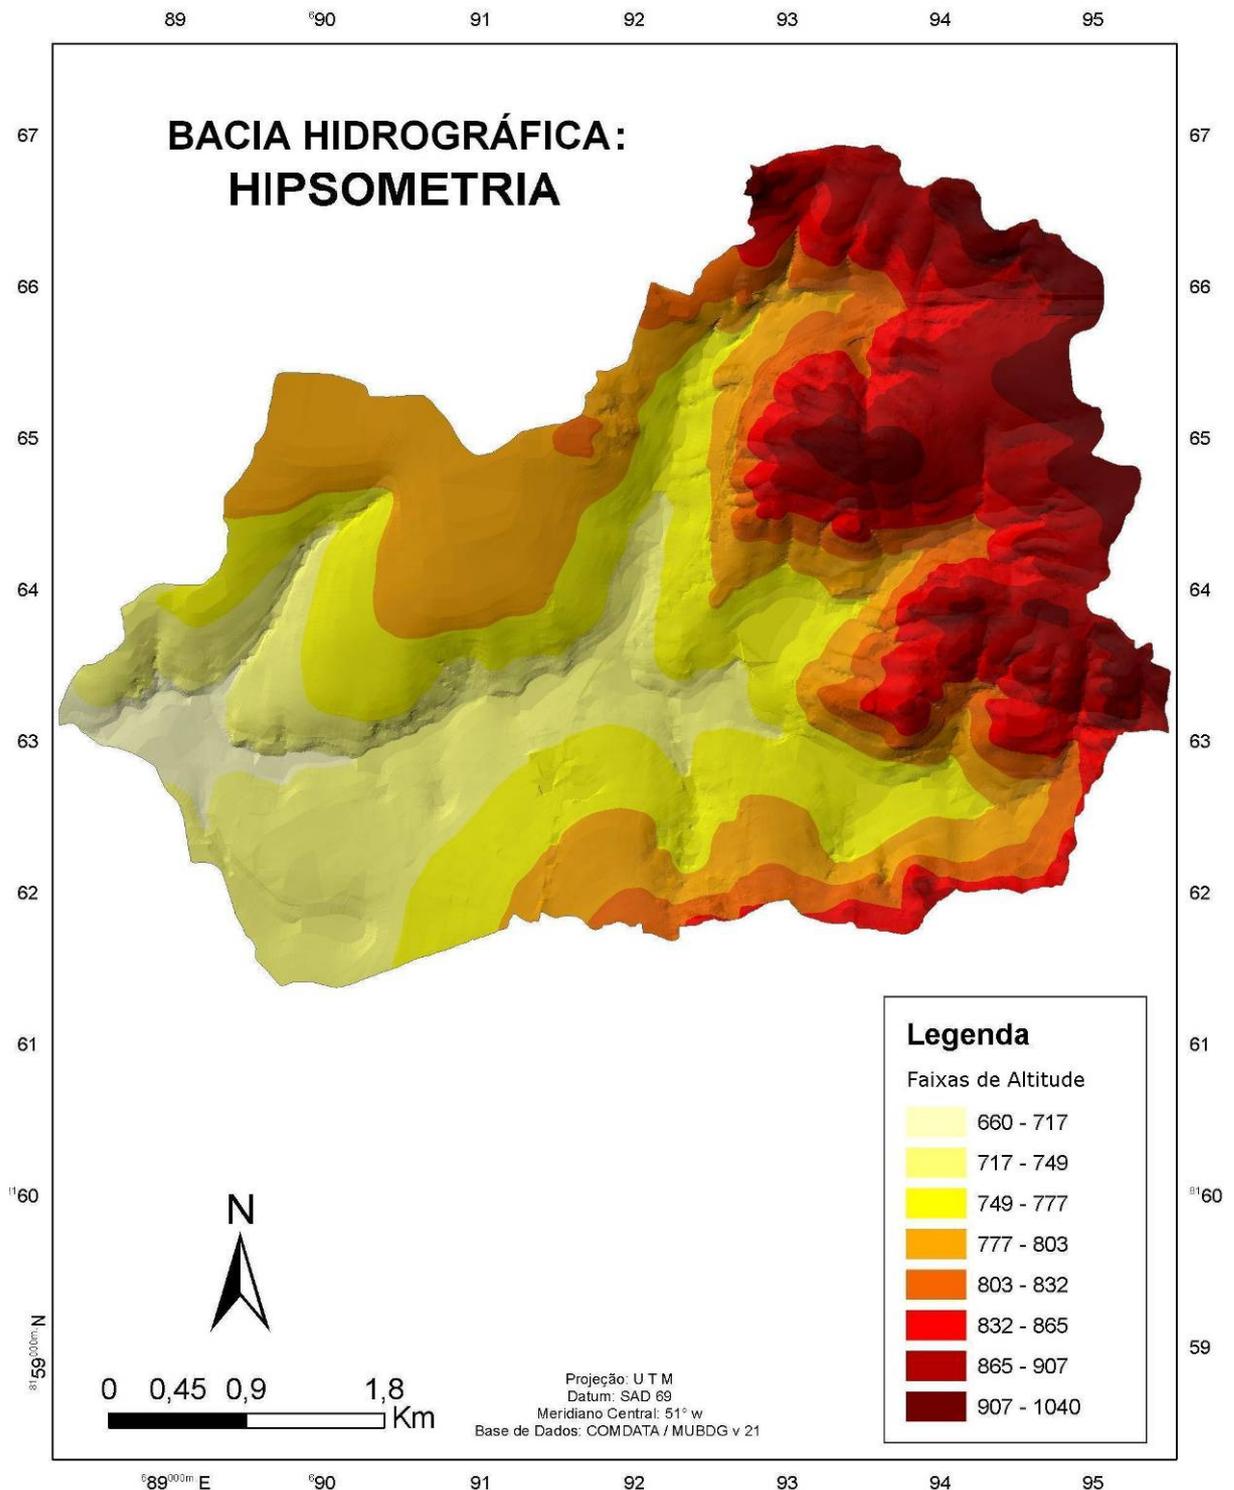
Figura 16 - Mapa Hipsométrico da bacia do córrego Pedreira.

Em relação à hipsometria, essa bacia apresenta altitudes que variam de 660 a 1040 m, como pode ser observado no mapa hipsométrico (Figura 16).

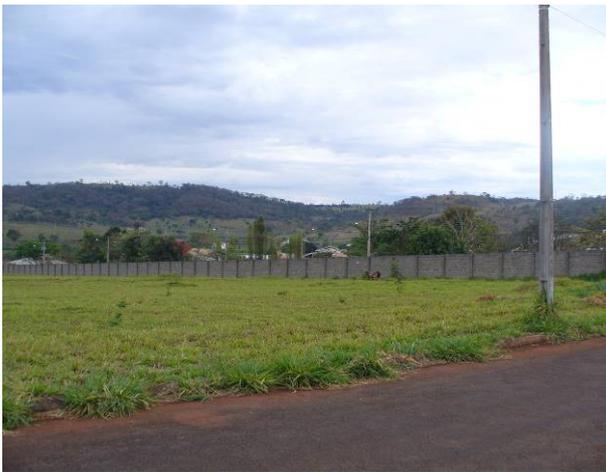
Figura 17 - Compartimento de relevo mais movimentado pode ser observado em segundo plano.

desaceleração do fluxo de água do escoamento superficial. A observação do mapa e a análise das cotas altimétricas levam a algumas conclusões. A primeira, que pode ser observada desde o primeiro olhar, é que existem dois compartimentos bem distintos no que se refere à altimetria (Figuras 17 e 18), um a leste onde se encontram as nascentes dos córregos que formam a rede hidrográfica da bacia, outro a oeste desde a meia bacia até a confluência com o ribeirão João Leite, coincidindo com o mapa geomorfológico.

O primeiro compartimento apresenta altitudes que ultrapassam mil metros, em um relevo bastante movimentado, já o segundo apresenta altitudes que variam entre 600 e 800 m em um relevo suavizado. A altimetria tem papel relevante no escoamento dessa bacia, pois a grande variação altimétrica, de cerca de 380 m, em uma bacia com menos de 25 km², com comprimento de rampa variando em média de 500 a 1000 m, potencializa o escoamento superficial.

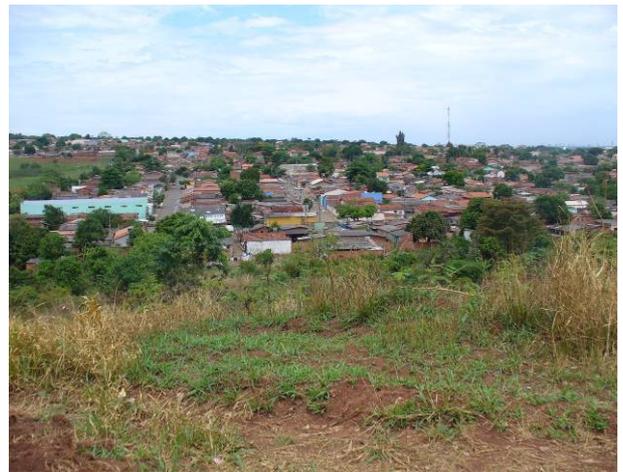
Figura 18 - Compartimento de relevo mais suave pode ser observado também em segundo plano.

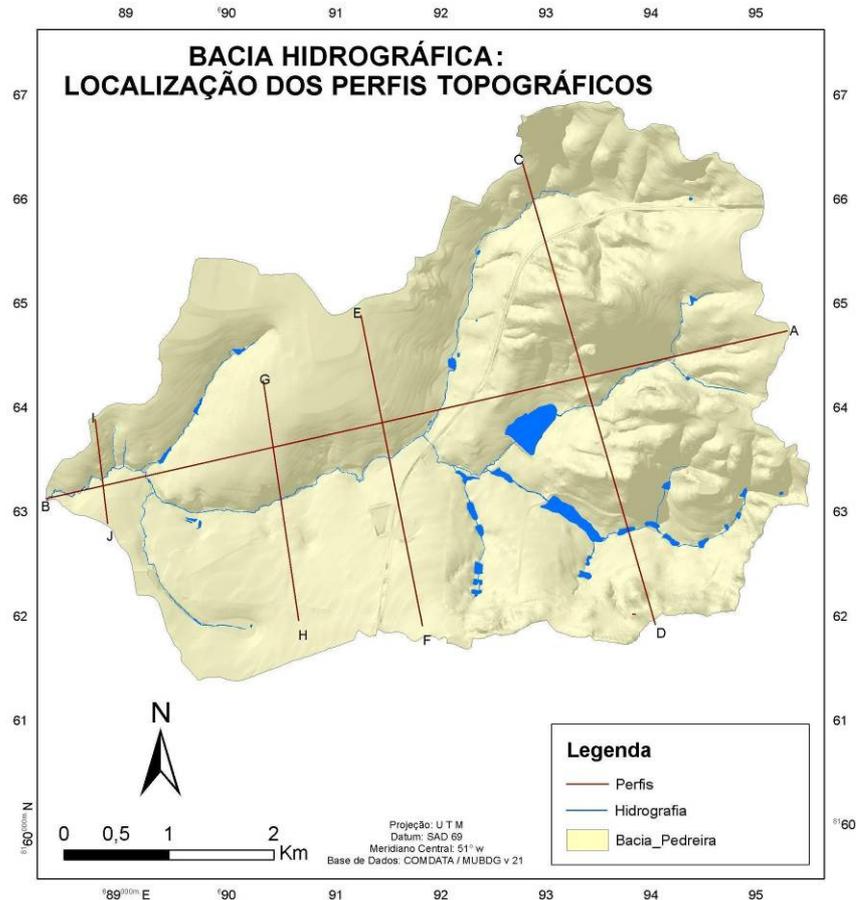
Figura 19 - Mapa de localização dos perfis topográficos na bacia do córrego Pedreira, Goiânia - GO.

Para possibilitar a visualização de algumas características morfológicas da bacia foram realizados um perfil longitudinal da bacia e quatro perfis transversais que mostram as diferenças do relevo da bacia ao longo da trajetória do córrego. O exagero vertical adotado para os perfis varia de 4 a 6 vezes. A localização dos perfis está expressa no mapa a seguir (figura 19).

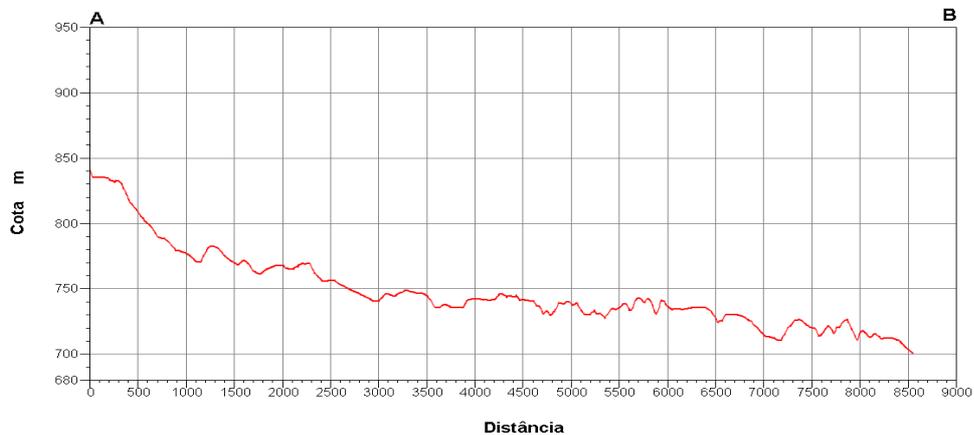
Figura 20 - Perfil longitudinal da drenagem AB

O perfil longitudinal AB (Figura 20) é o perfil do canal de drenagem paralelo a linha que aparece no mapa (Figura 19), segue da nascente, a leste da bacia, até a confluência. Em relação aos perfis transversais (Figuras 21, 22 e 23), um corta transversalmente o compartimento leste, onde se tem o relevo mais movimentado da área, outro localiza-se após a confluência dos córregos Bálamo e Pião para formar o córrego Pedreira. O perfil GH encontra-se na área onde ocorre o maior número de eventos de inundação com vítimas e o perfil IJ foi posicionado próximo à confluência do córrego Pedreira com o ribeirão João Leite.

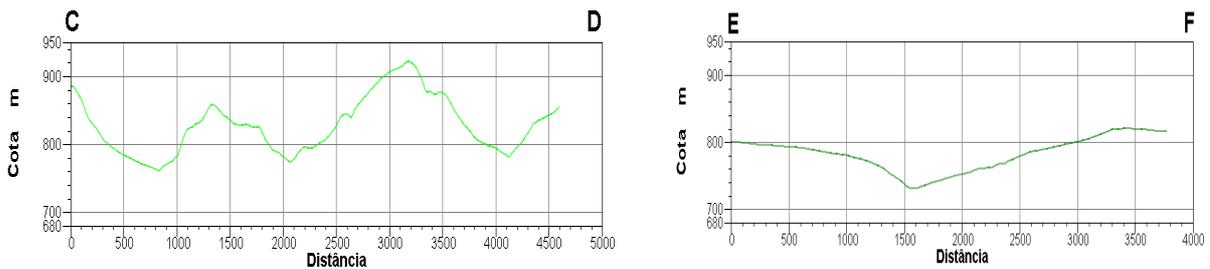
Figura 21 A e B - Perfis Transversais CD e EF

O perfil transversal CD (Figura 21A) localiza-se no compartimento leste da bacia e corta os cursos d'água dos córregos Bálamo, Matão e Pião, respectivamente no perfil. Como pode ser observado, o vale do córrego Bálamo é fechado, porém não é tão encaixado quanto os vales do Matão e do Pião, que apresentam vale em V mais encaixados, porção do relevo em que predomina a erosão. Já o perfil transversal EF (Figura 21B) localiza-se no compartimento oeste da bacia e representa o córrego Pedreira após a confluência dos córregos Bálamo e Pião. Nesse local o vale do córrego Pedreira é assimétrico. Sua forma ainda é a de um V, porém agora mais aberto do que o anterior, aumentando a abertura do vale ao se aproximar da confluência.

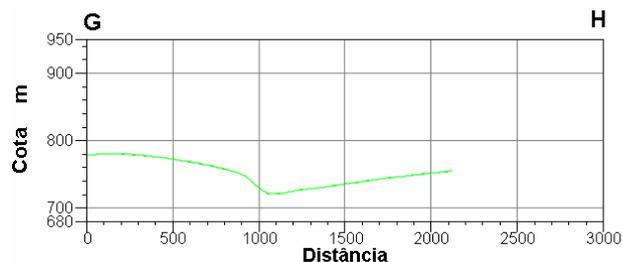
Figura 22 - Perfil transversal GH

O perfil transversal GH (Figura 22) ilustra a área de maior ocorrência de inundações. Pode-se perceber neste perfil que o vale do córrego Pedreira apresenta-se em forma de V aberto e assimétrico. Apresenta na margem sul (lado direito do perfil) uma suave inclinação, com uma continuidade quase retilínea. A margem norte por sua vez apresenta forte declividade próximo à drenagem e variações ao longo do perfil. Não coincidentemente, é na margem sul que ocorrem as inundações. Isso porque as águas extravasam mais para a margem que lhe oferece menor resistência.

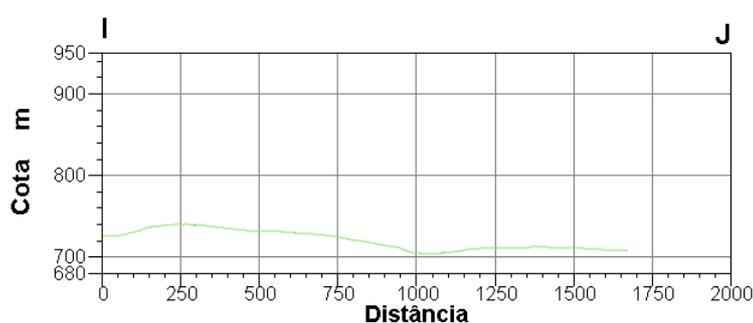
Figura 23 - Perfil transversal IJ

O perfil transversal IJ (Figura 23) mostra o baixo curso do córrego Pedreira onde agora o vale se abre quase que completamente. A assimetria ainda existe, porém agora com menores diferenças entre as altitudes e declividades de cada margem. Essa área não é mais tão propícia à erosão e sim à deposição dos sedimentos transportados pelo curso d'água até aqui. Caso essa área venha a ser ocupada, a população sofrerá com inúmeros eventos de inundação, por ser essa uma área de confluência.

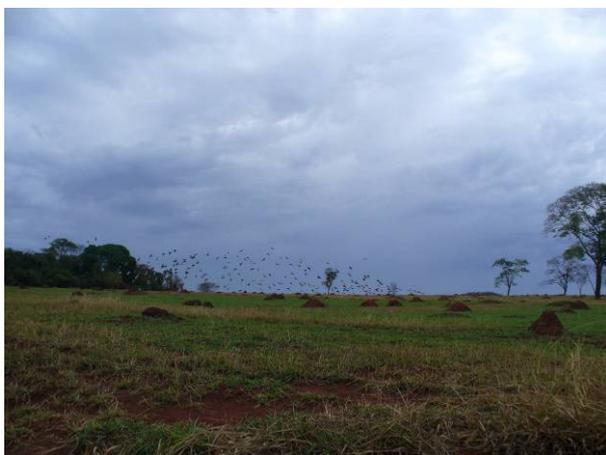
Figura 24 - exemplo de local com relevo suave. Porção centro-norte da bacia, próximo ao bairro Vale dos Sonhos.

Na bacia hidrográfica do córrego Pedreira podem ser encontradas tanto declividades com valores próximos a 0 %, o que denota relevo bastante suave, ou mesmo plano; quanto valores próximos de 45 % que representa, por sua vez, um relevo bastante dissecado (Figuras 24 e 25).

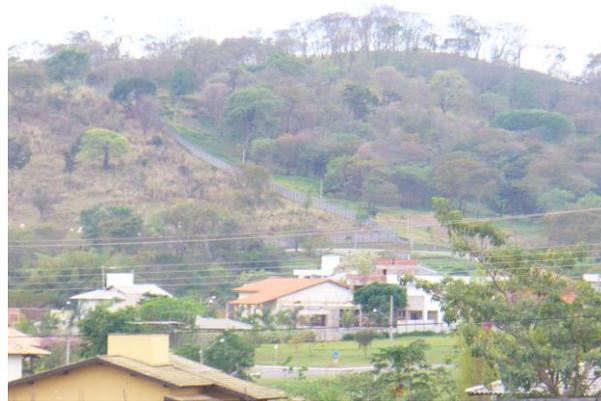
Figura 25 - Exemplo de local com relevo dissecado. Porção leste da bacia, próximo ao condomínio Aldeia do Vale.

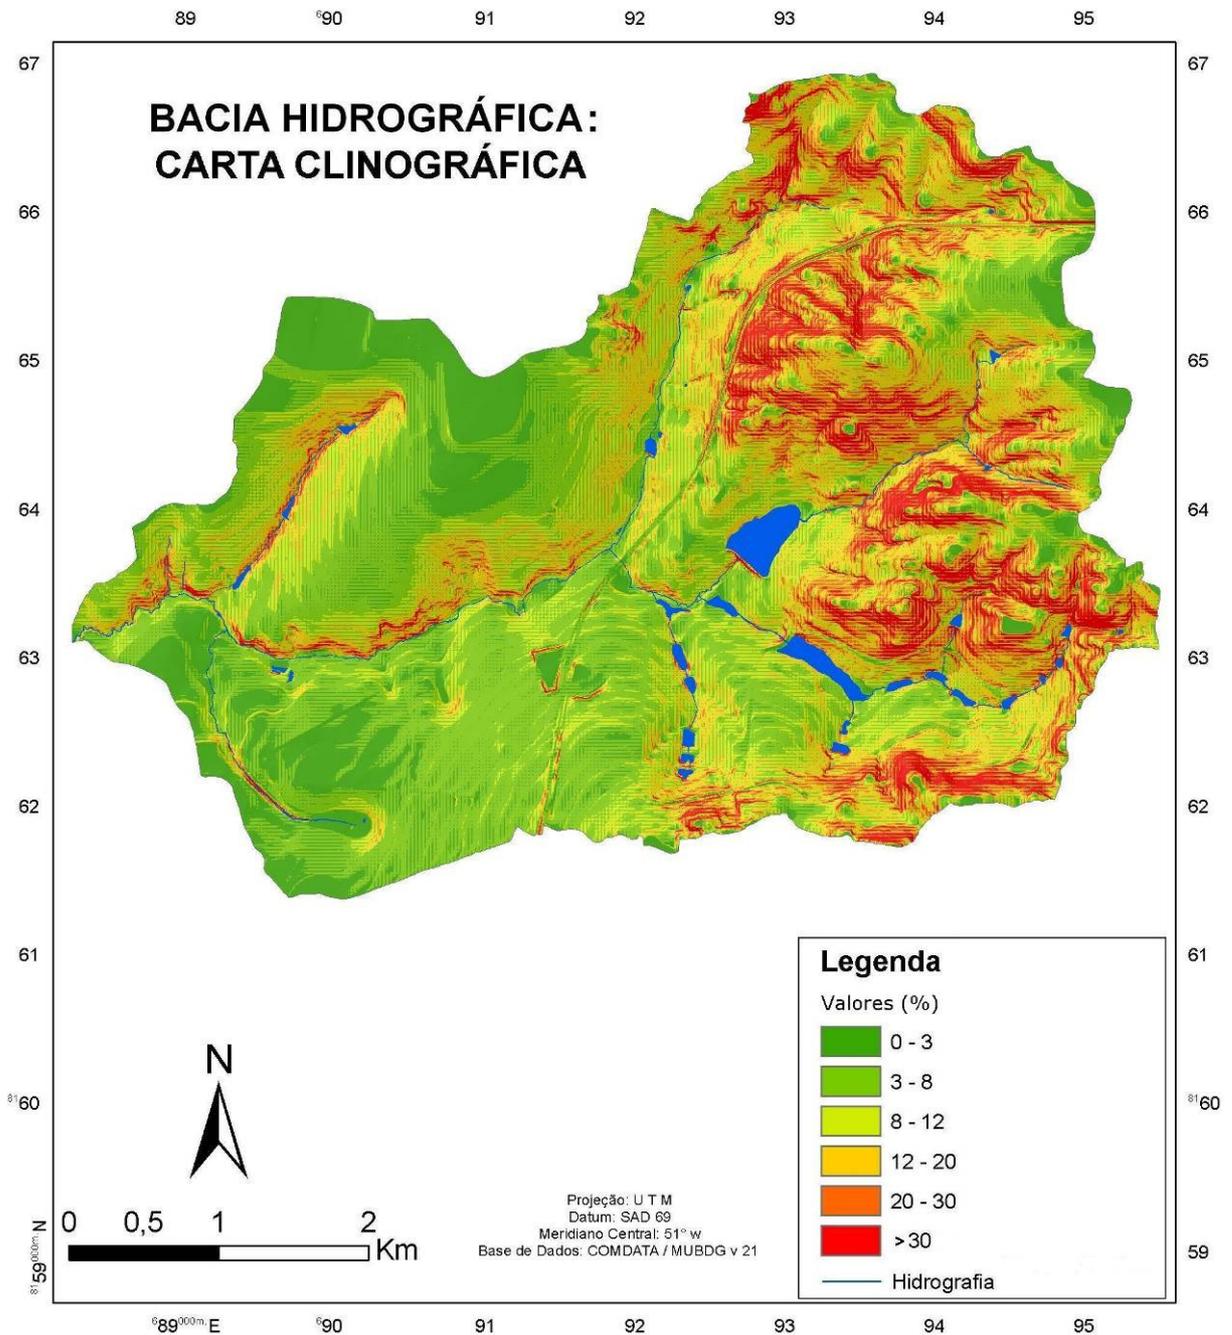
Figura 26 - Declividades na bacia do córrego Pedreira.

encontradas declividades acentuadas, próximo aos cursos d'água, com valores maiores que 30%, configurando um córrego encaixado, com formas de vale em V. Já as vertentes relacionadas à margem sul dessa porção oeste são suaves, com declividades inferiores a 12 %, com maior área no intervalo de 3 a 8 %.

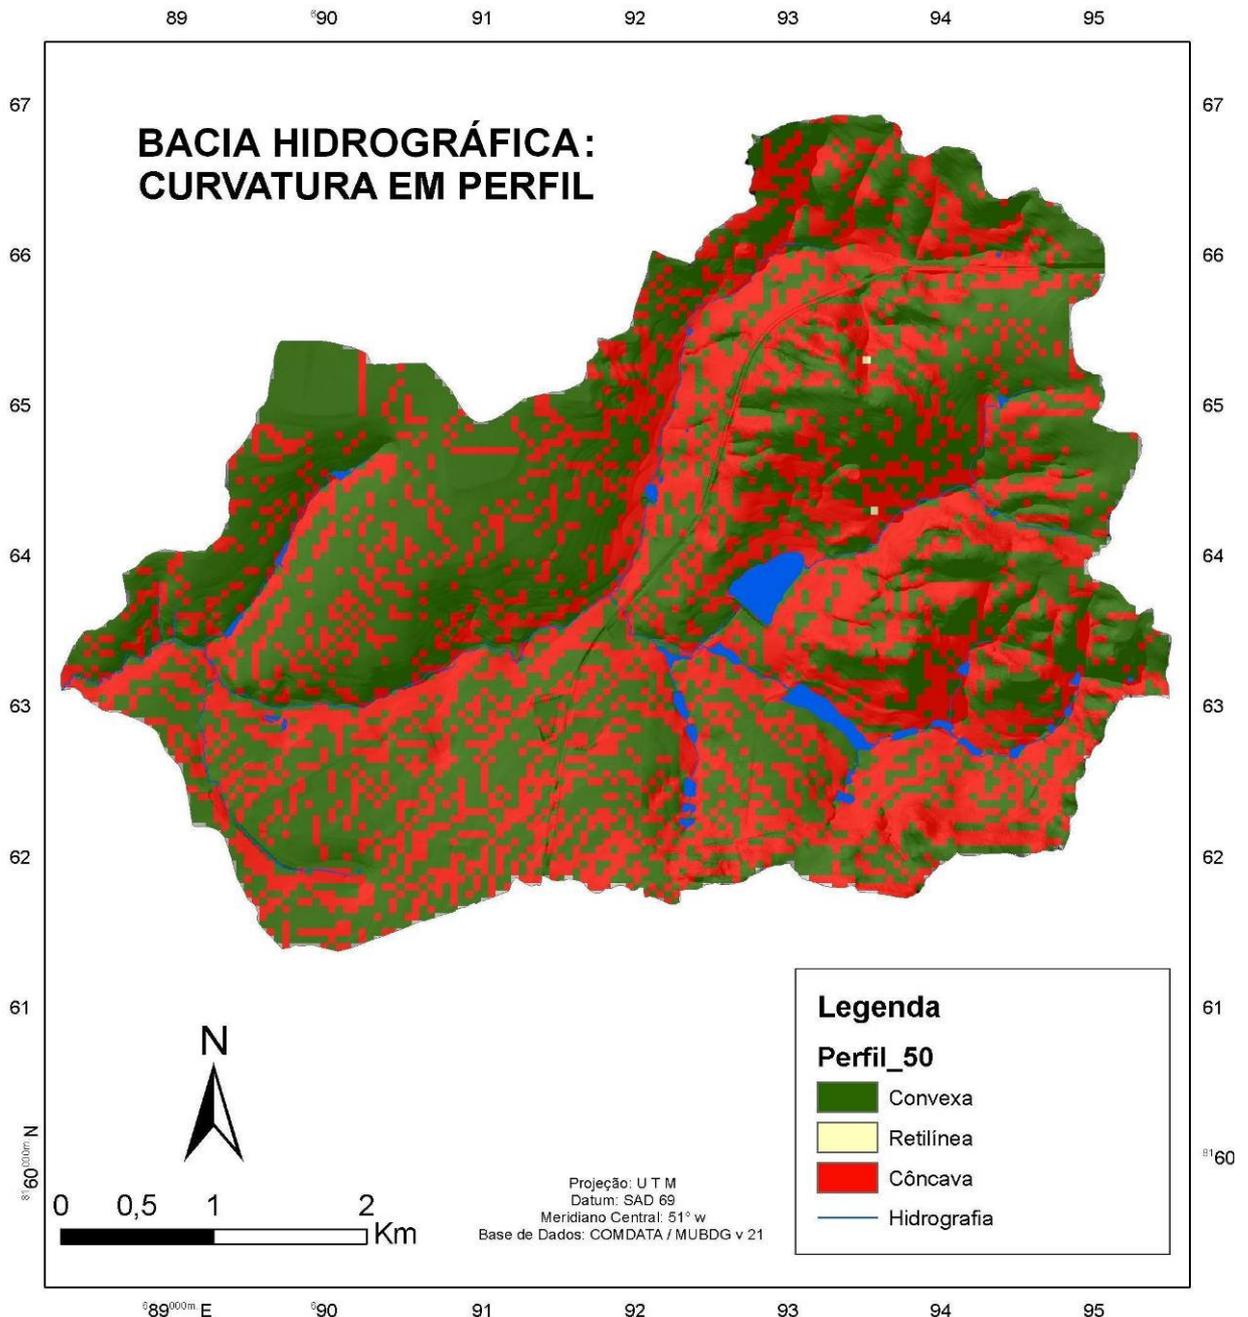
Figura 27 - Mapa de curvaturas em perfil da bacia do córrego Pedreira. Com resolução de 50 m.

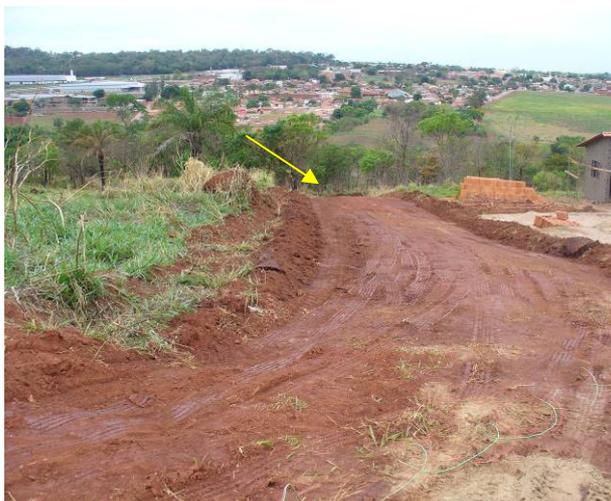
Figura 28 - Vertente convexa no bairro João Paulo II, localizado à norte do córrego Pedreira.

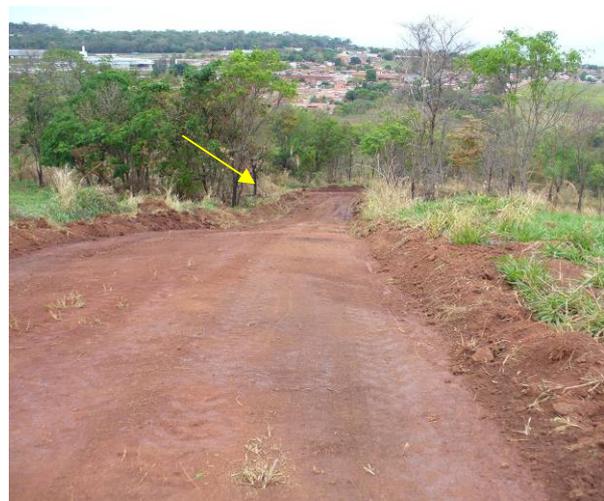
Figura 29 - Segmento côncavo da vertente. Continuação da mesma vertente mostrando segmento côncavo logo após o segmento convexo.
