UNIVERSIDADE FEDERAL DE GOIÁS
INSTITUTO DE ESTUDOS SÓCIO-AMBIENTAIS
PROGRAMA DE PÓS-GRADUAÇÃO EM GEOGRAFIA
NÍVEL - MESTRADO

**DISTRIBUIÇÃO ESPACIAL DAS INUNDAÇÕES EM
GOIÂNIA (GO) E ANÁLISE DESSE FENÔMENO NA BACIA
DO CÓRREGO PEDREIRA**

Goiânia
2010

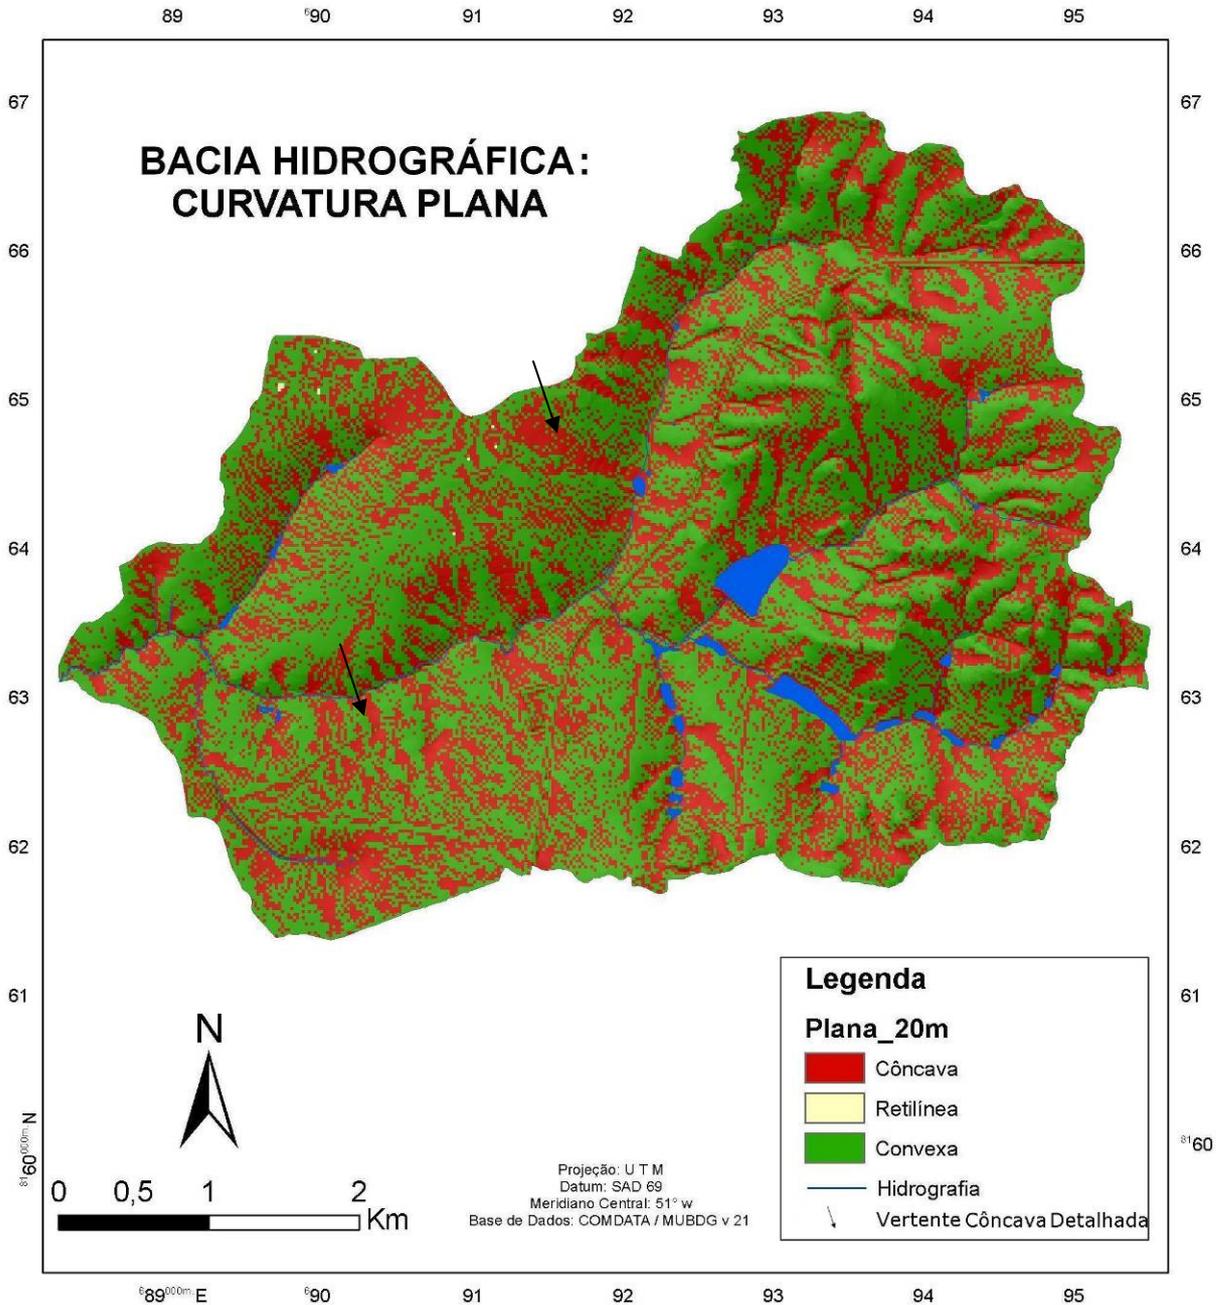
Figura 30 - Mapa de curvaturas planas da bacia do córrego Pedreira. As setas mostram vertentes côncavas que são apresentadas em detalhe das Figuras 31 e 32. Com resolução de 20 m.

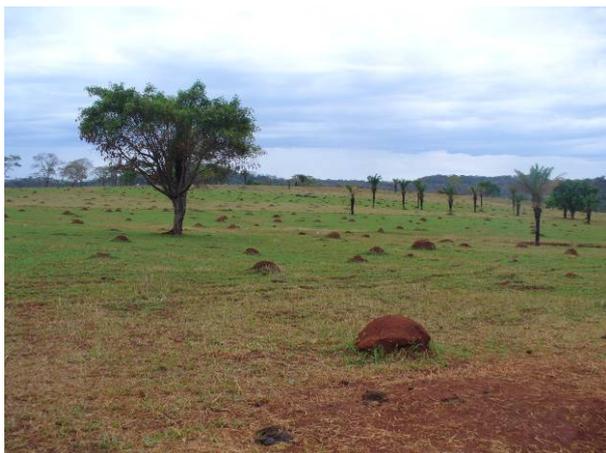
Figura 31 - Segmento côncavo na vertente do córrego Bálamo, identificado no mapa pela seta mais ao norte do mapa de curvatura plana.

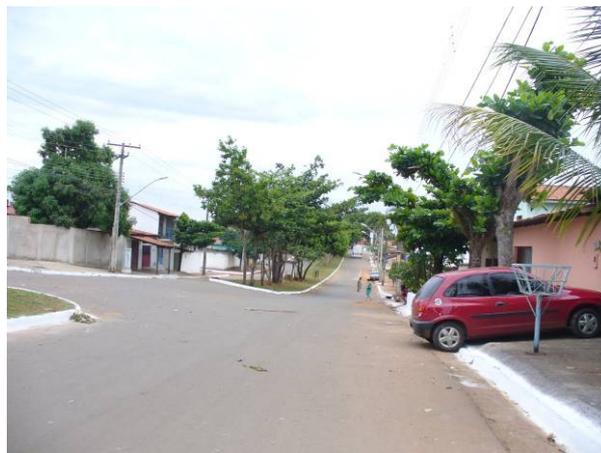
Figura 32 - Segmento côncavo na vertente sul do córrego Pedreira identificado pela seta mais ao sul do mapa de curvatura plana.

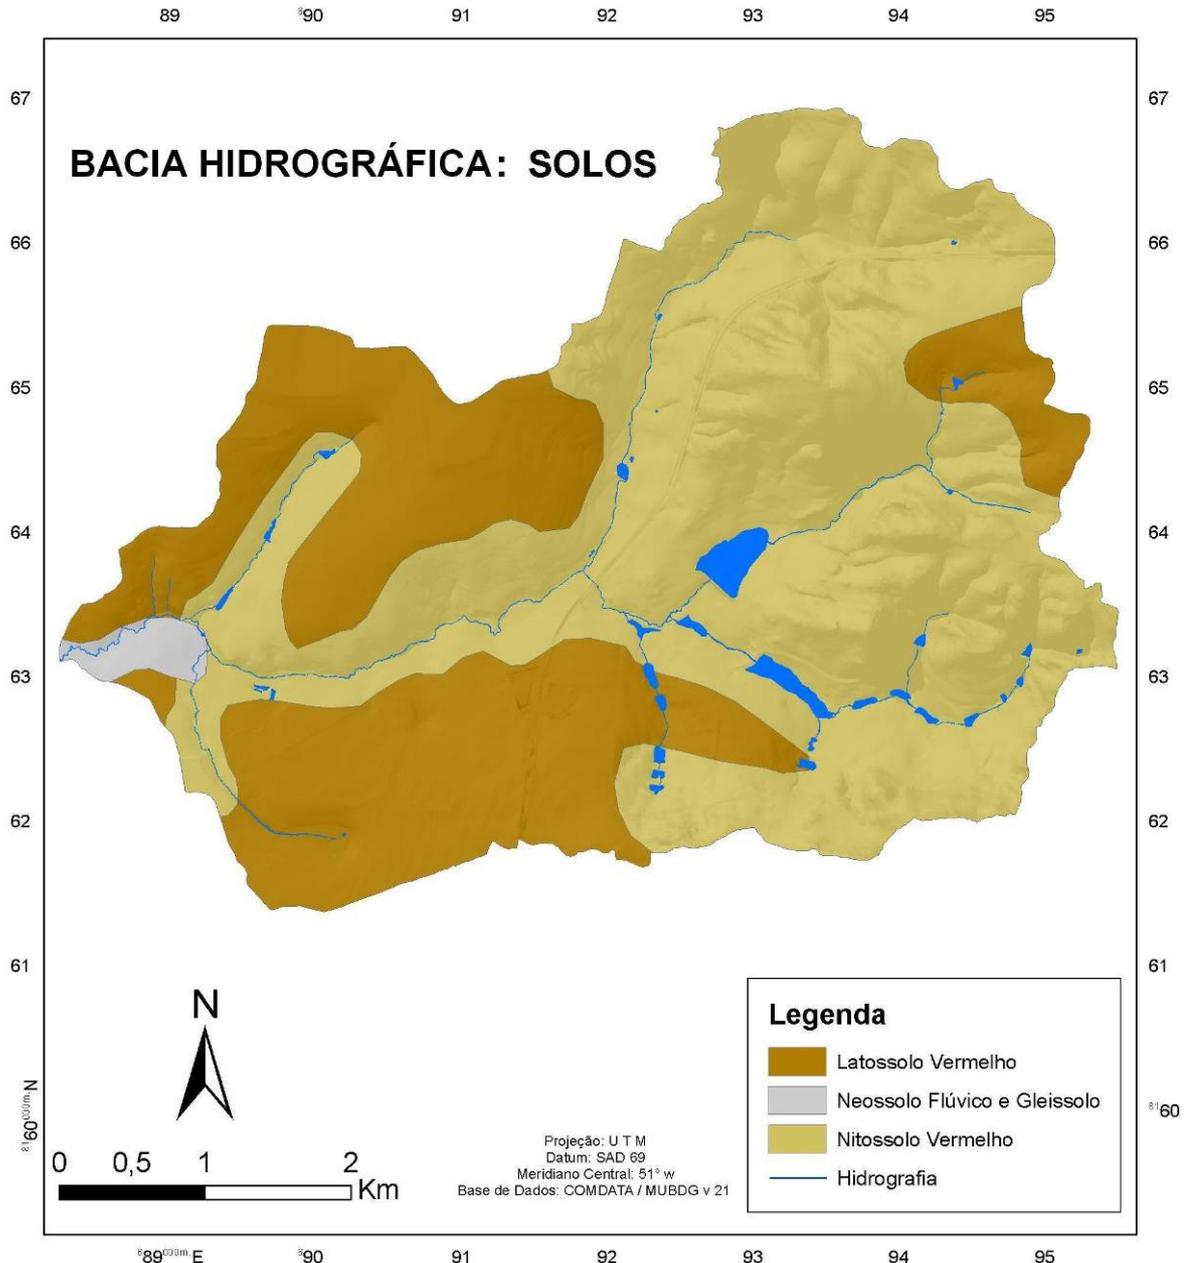
Figura 33 - Mapa de solos da bacia hidrográfica do córrego Pedreira. Escala do mapa original, de 1:50.000. Fonte: Campos *et al.* (2003).

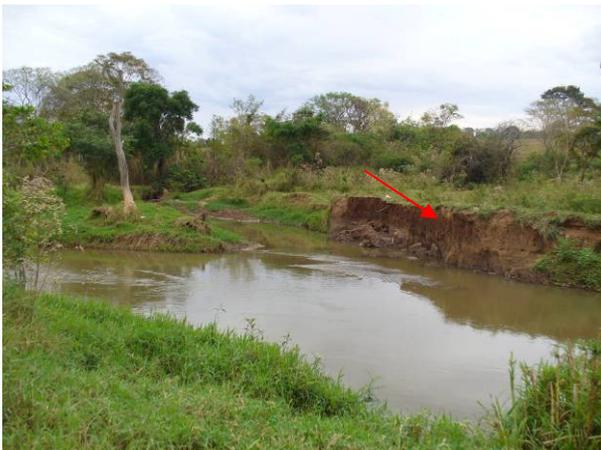
Figura 34 - Neossolo flúvico - O perfil exposto de solo observado em campo mostra as camadas de deposição de material flúvico.

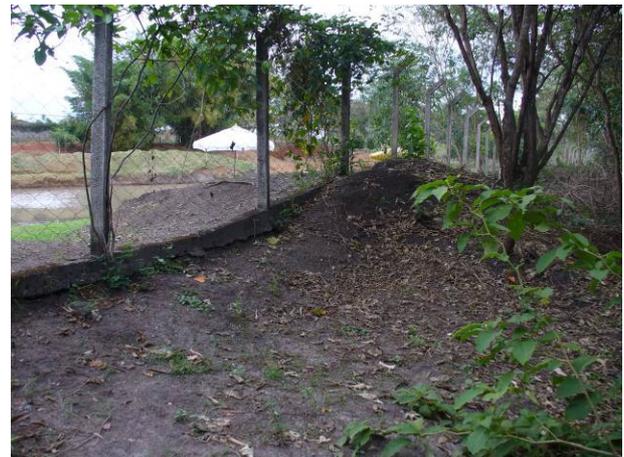
Figura 35 - Gleissolo - Solo retirado das proximidades do córrego Pedreira já próximo à confluência com o ribeirão João Leite.

Gleissolos - São solos com deficiência de drenagem, com perfil profundo, geralmente ricos em matéria orgânica e presentes apenas em manchas junto a nascentes ou ao longo dos cursos das drenagens. Ocorrem sempre em associação com os neossolos flúvicos, contudo, ao longo de certos córregos esta classe de solo apresenta ampla dominância. Quando permanentemente saturados, estes solos apresentam apenas vegetação de gramíneas e arbustos especificamente adaptados. Quando a propriedade de hidromorfismo é atenuada, podem-se observar faixas estreitas ao longo das drenagens, recobertas por vegetação arbustiva típica das matas ciliares (Figura 35). Em função da propriedade hidromórfica (sazonal ou permanentemente saturados), do elevado risco de inundação e da elevada plasticidade destes solos, suas faixas de ocorrência nunca devem ser ocupadas para qualquer finalidade. A melhor alternativa de uso destes terrenos é sua destinação para áreas de proteção ambiental, mesmo porque grande parte de sua faixa de distribuição já integra áreas de proteção permanente (matas galerias e mananciais) (CAMPOS *et al.*, *op.cit.*).

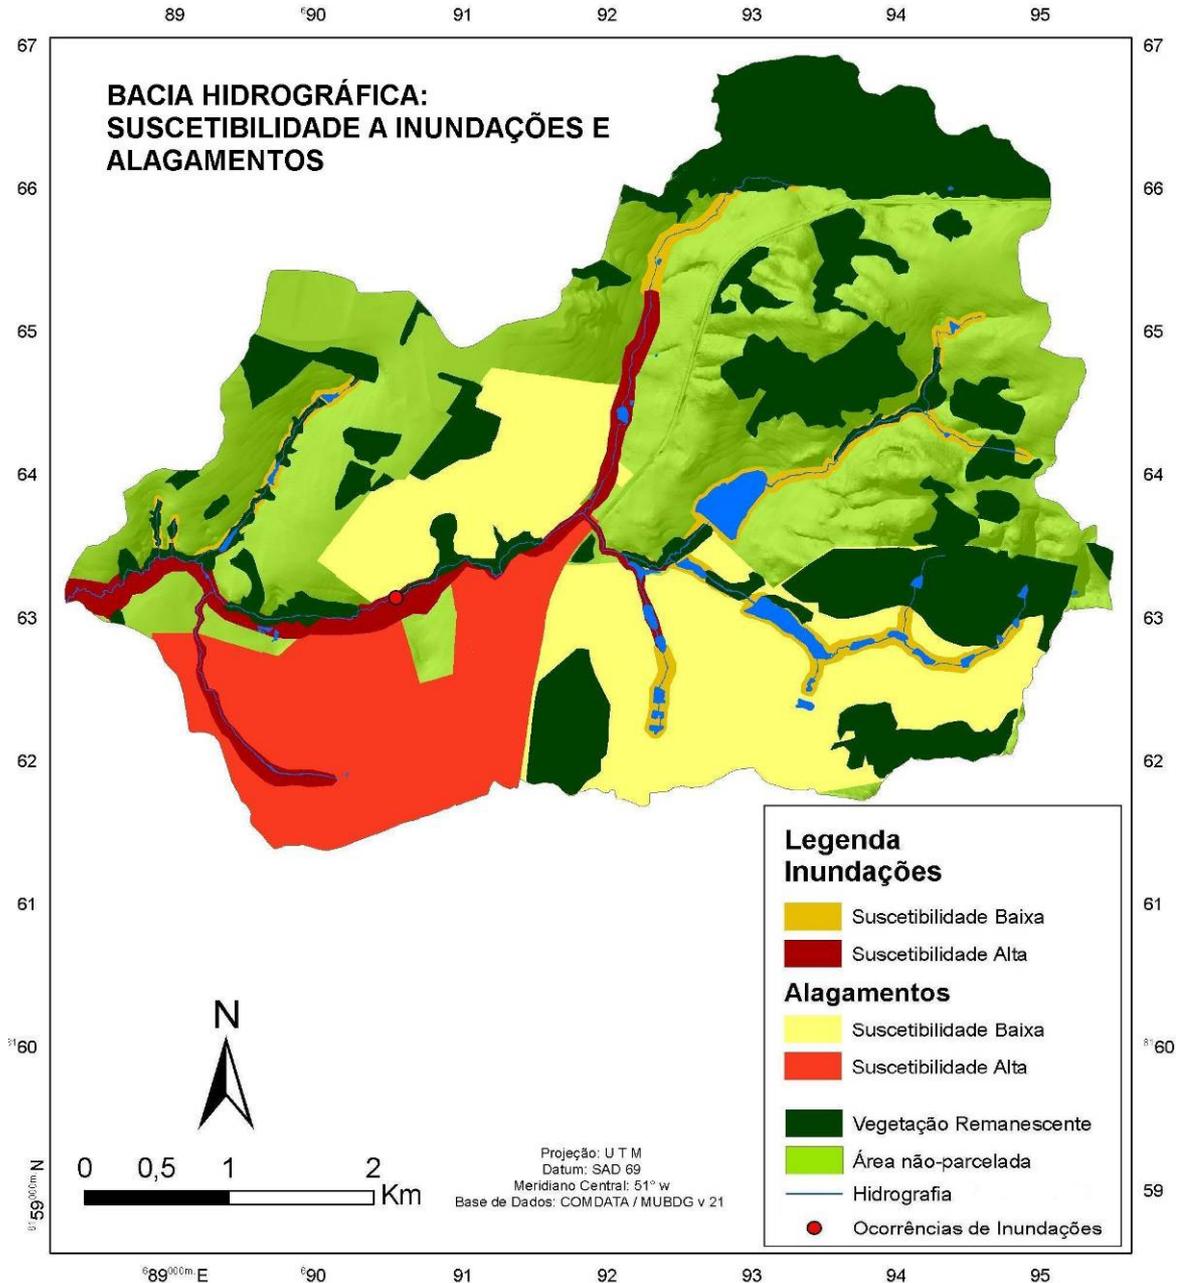
Figura 36- Suscetibilidade às inundações e aos alagamentos na bacia hidrográfica do córrego Pedreira.

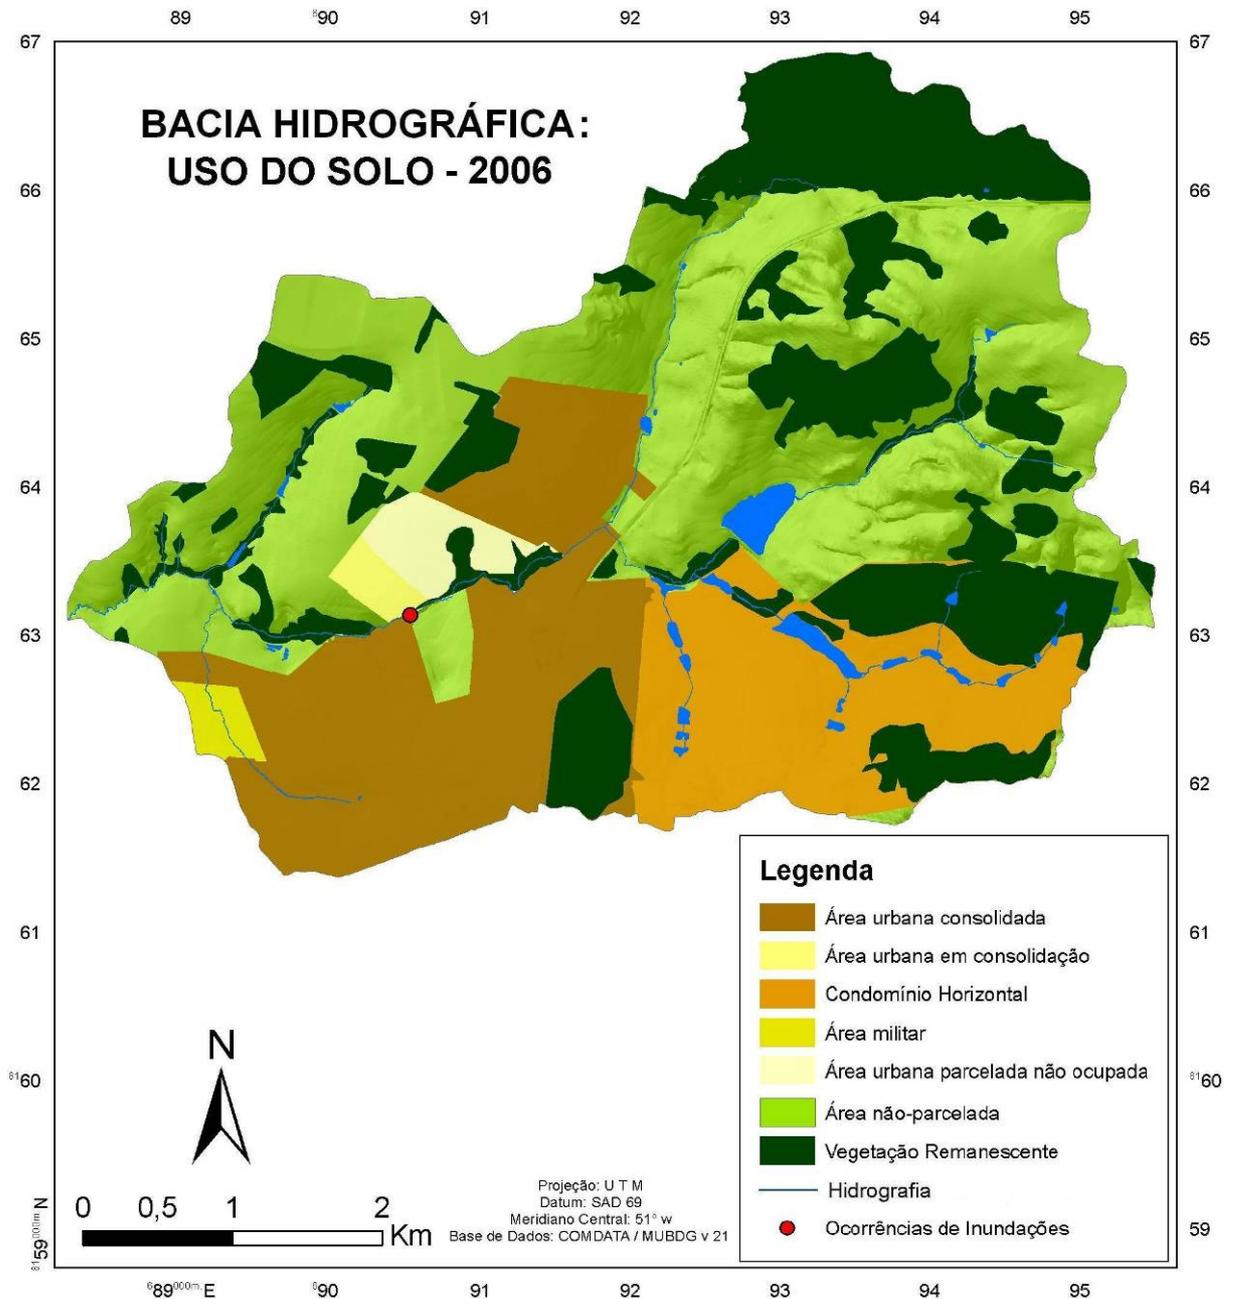
Figura 39 - Uso do solo na bacia do córrego Pedreira.

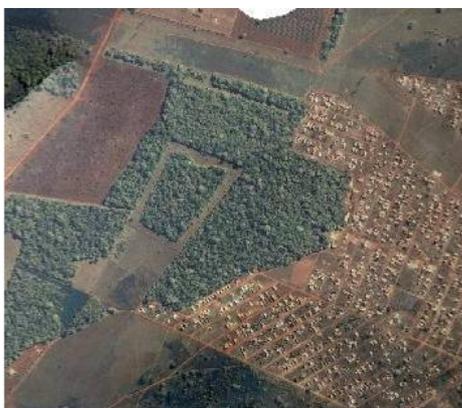
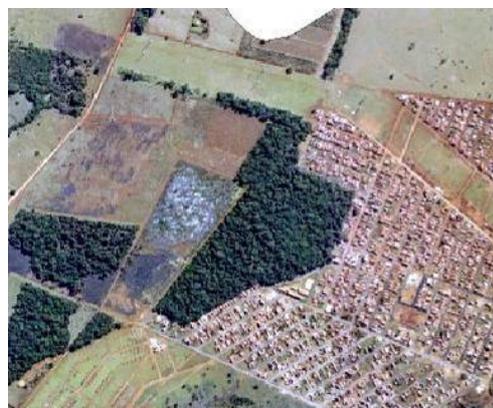
Figura 43 - Modificações na ocupação de parte da bacia entre 2002 e 2006.

A - Imagem Quick Bird (2002)

B - Ortofoto (2006)

Houve mudanças também em relação aos remanescentes de mata que em alguns pontos diminuiram significativamente. Exemplo disso é o caso do remanescente localizado nas proximidades ao bairro Vale dos Sonhos (Figura 43) que aparece com aproximadamente

40% da mata reduzida em 2006 em relação a 2002, e aparece ainda menor em observações feitas em campo.

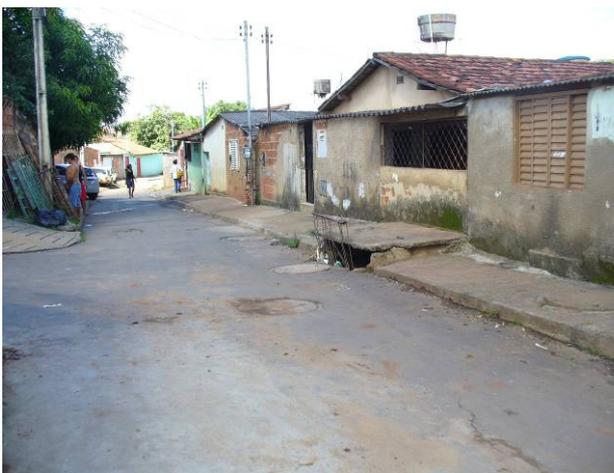
Figura 46 - Invasão Guanabara II. Detalhe: o bueiro muito grande que denota a quantidade de fluxo que passa por essa rua.

A bacia do córrego Pedreira apresenta grande desigualdade social. Existem situações extremas nesse espaço. Há desde moradias de alto nível, em condomínio fechado, até moradias precárias em invasão (Figuras 46 e 47).

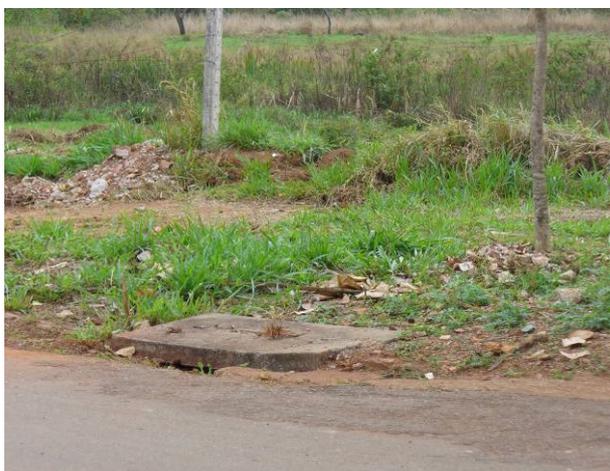
Figura 48 - Bueiro no bairro Guanabara II. Apesar de existirem bueiros no bairro, estes são precários.

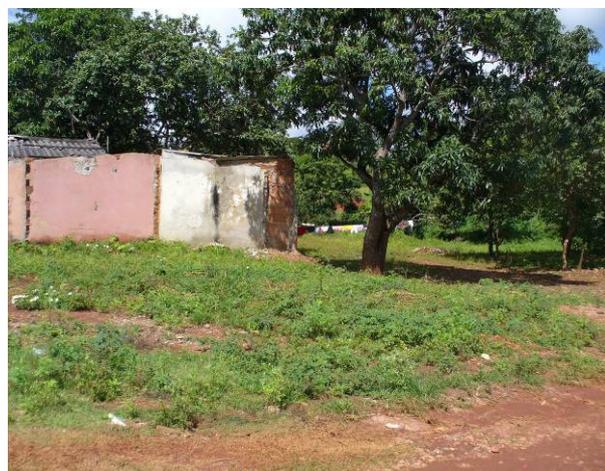
Figura 49 - Vista da invasão do bairro Jardim Guanabara II. Aparecem na foto às paredes que sobraram das casas dos moradores transferidos, as mesmas ainda sustentam os barracos ainda existentes no local. A direita pode ser observada a rua improvisada pelos moradores para chegarem as suas residências.

Observa-se ainda que, nas porções ocupadas da bacia, de forma geral, há bons níveis de infra-estrutura. Alguns casos, porém destoam da maioria, como alguns bairros sem asfalto e galerias de águas pluviais. Isso ocorre nos bairros implantados mais recentemente, como é o caso do bairro João Paulo II, que não aparece nos mapas que tratam de infra-estrutura. Já na invasão, a parte de casas voltadas para o córrego não contam nem mesmo com rua, onde os moradores improvisaram uma passagem. Cabe ressaltar que parte desses moradores já foram removidos (Figuras 48 e 49). Outro problema relacionado à infra-

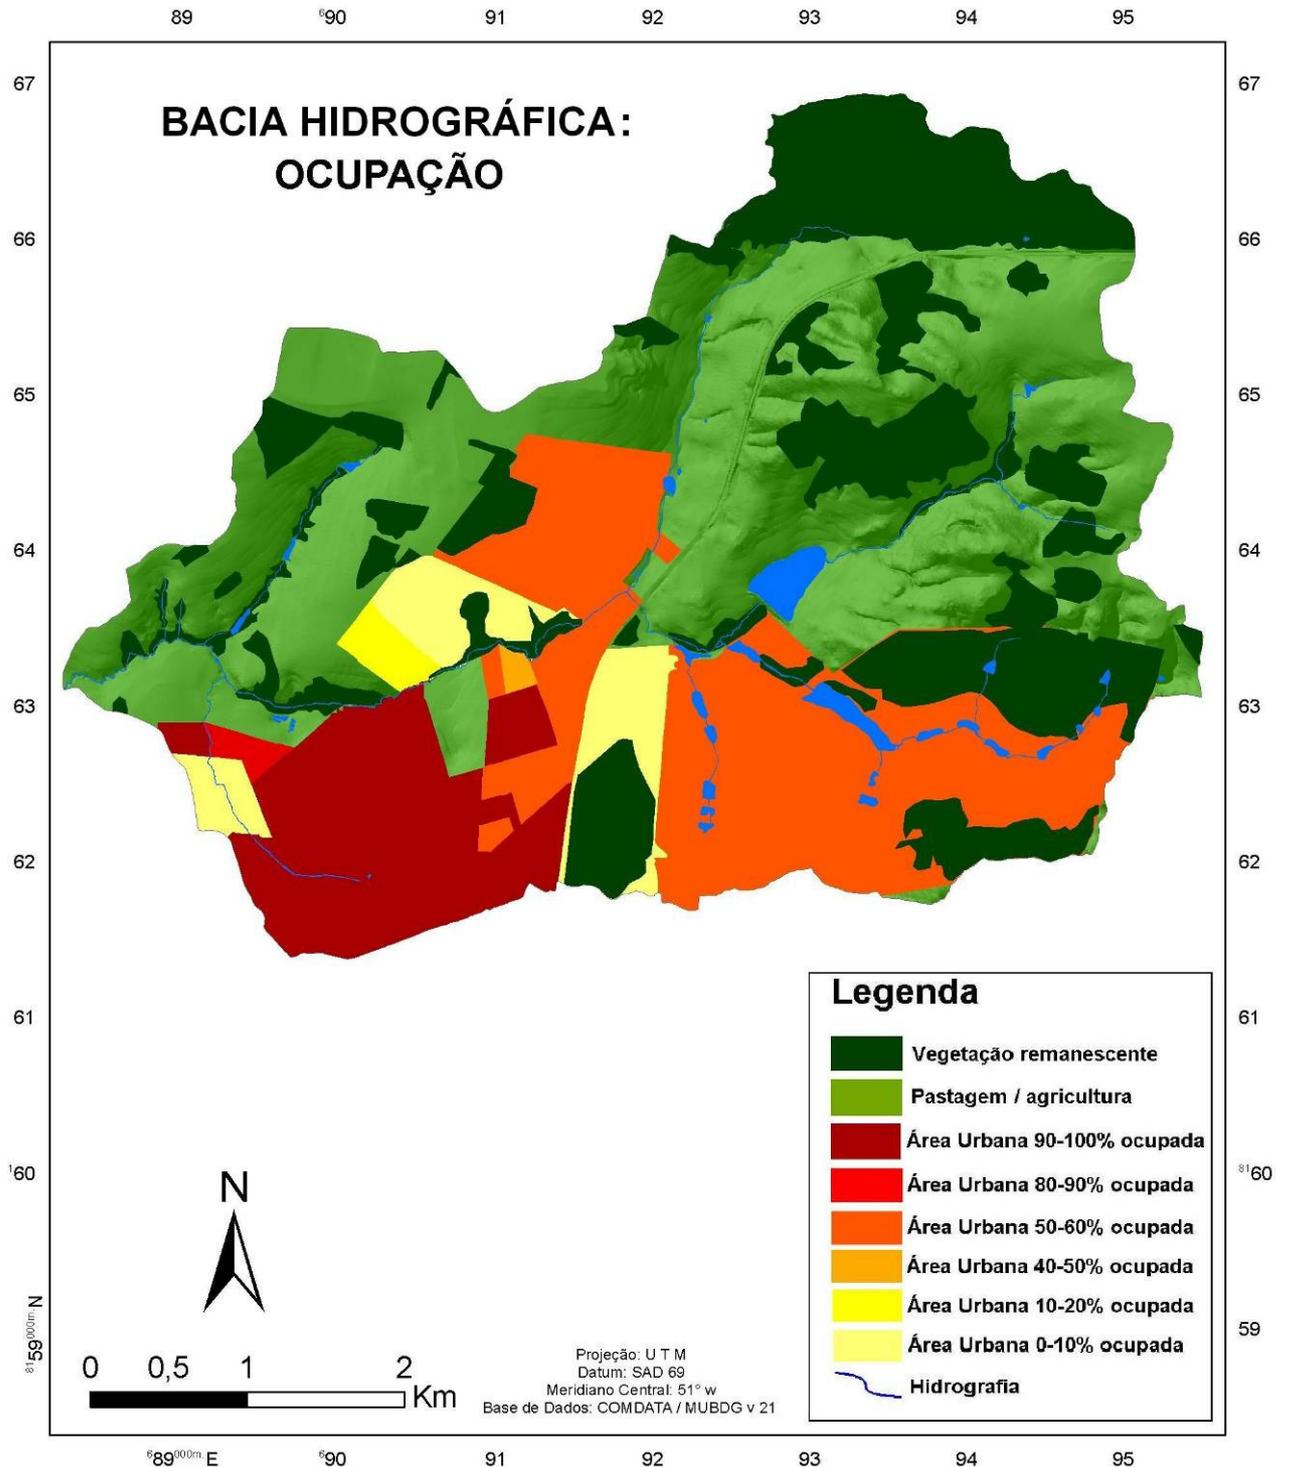
Figura 50 - Taxa de ocupação da porção urbanizada da bacia do córrego Pedreira e usos rurais.

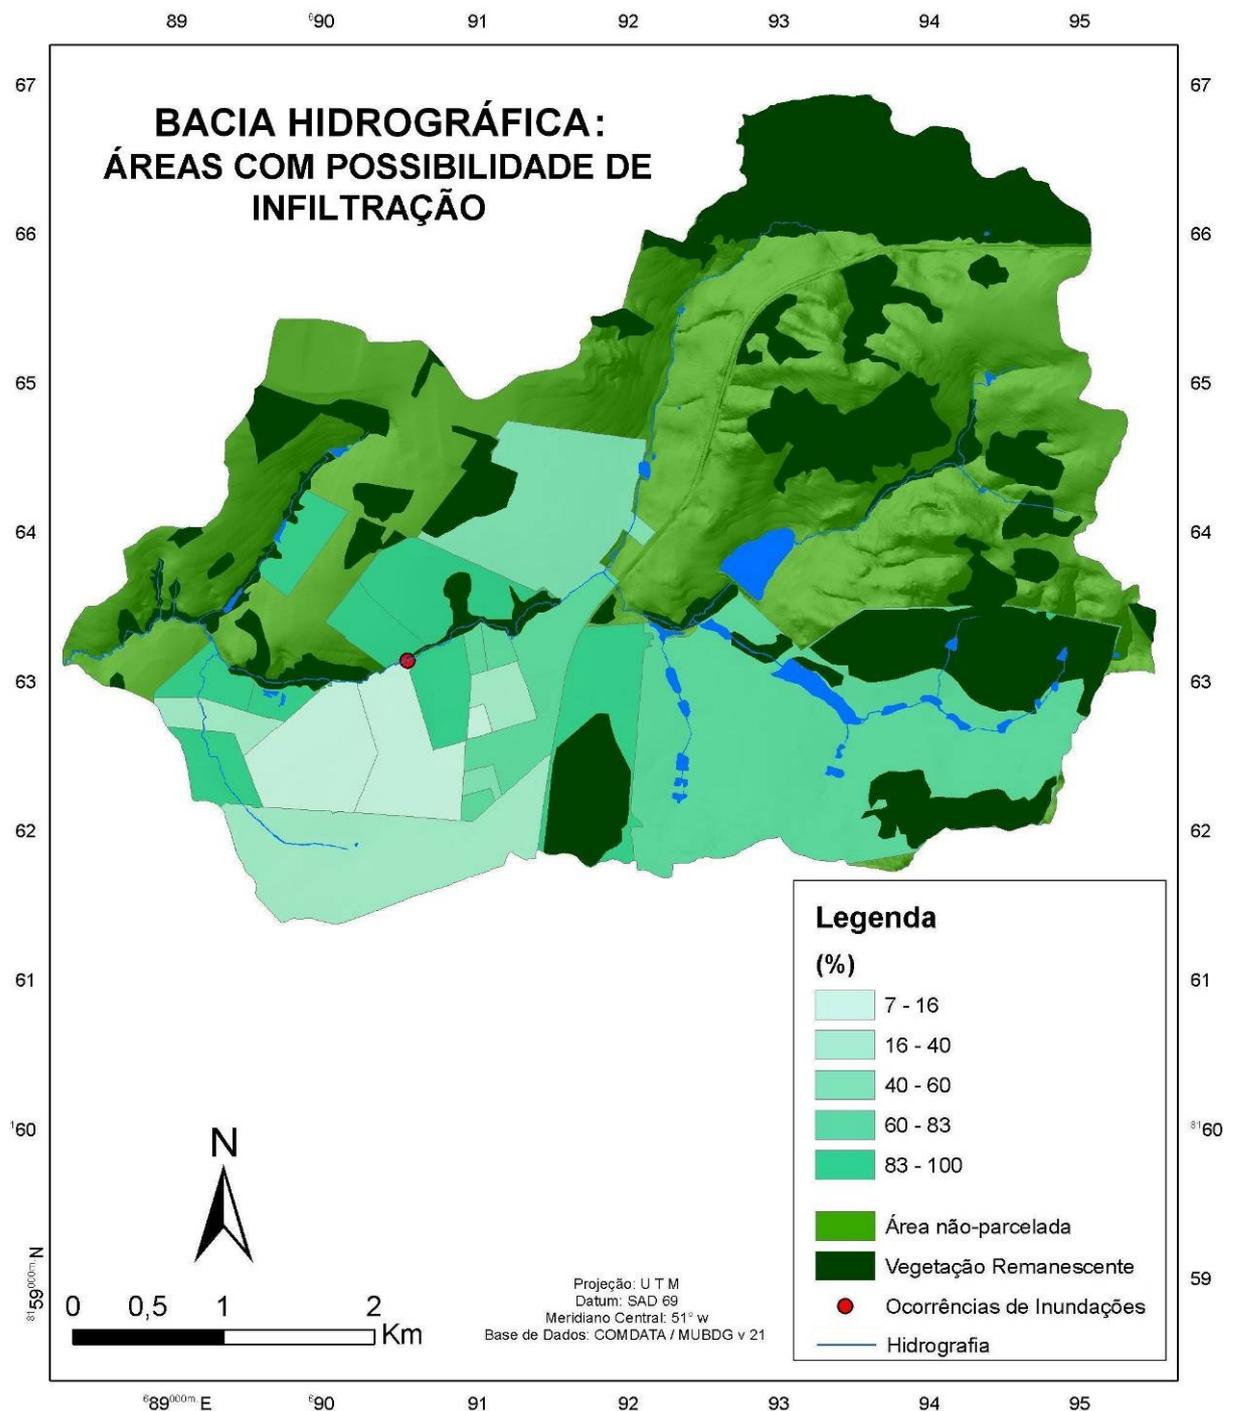
Figura 51 - Áreas com possibilidade de infiltração na bacia do córrego Pedreira.

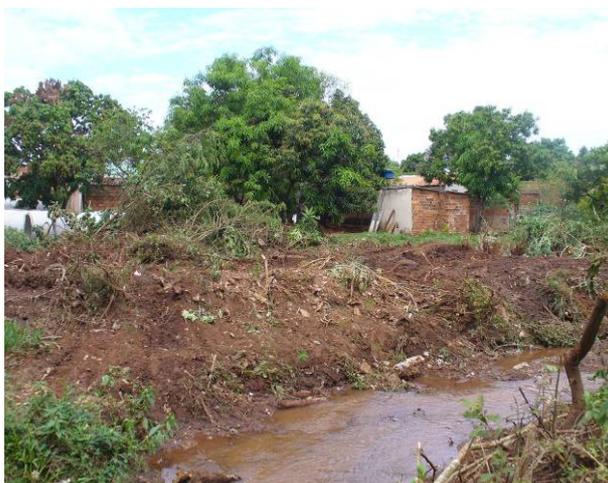
Figura 52 - Assoreamento e dragagem do canal do córrego Pedreira. No detalhe a esquerda aparecem as manilhas que serão utilizadas na canalização do córrego.

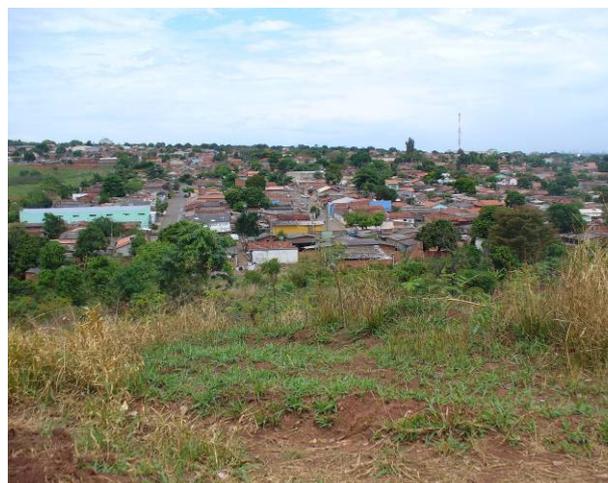
Figura 53 - Visão panorâmica dos bairros da porção sul da bacia, que estão amplamente urbanizados.

Como resultado da análise da ocupação e dos níveis de impermeabilização admite-se que grande parte da área está com baixos níveis de impermeabilização, porém a ocupação recente da área urbana em consolidação modificou nos últimos 10 anos a dinâmica da bacia, favorecendo grande contribuição de sedimentos para a drenagem, principalmente por serem bairros que em seus primeiros anos não contaram com infra-estrutura, como asfalto. Esse sedimento levado pelas águas pluviais contribuiu para o assoreamento da drenagem (Figura 52), e esse é um dos fatores geradores de inundação. Outro fator a se considerar é a drenagem da rodovia que também é direcionada para o canal de drenagem da bacia. Destaca-se que o local com maior ocorrência de inundações está localizado à jusante da porção mais urbanizada da bacia (Figura 53) e, portanto recebe maior quantidade de fluxo do escoamento superficial.

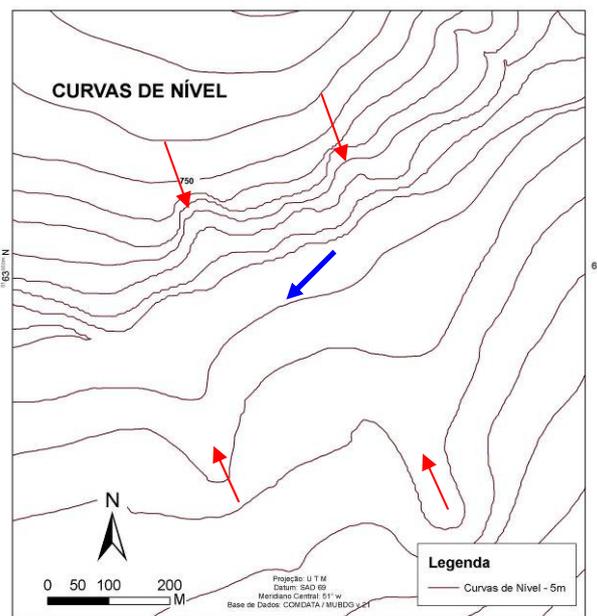
Figura 56 - Curvas de nível no bairro Guanabara II. A seta azul indica o local onde inicia-se a área de maior ocorrência de inundações e as vermelhas as vertentes côncavas concentradoras de fluxo que se localizam próximo a essa área.

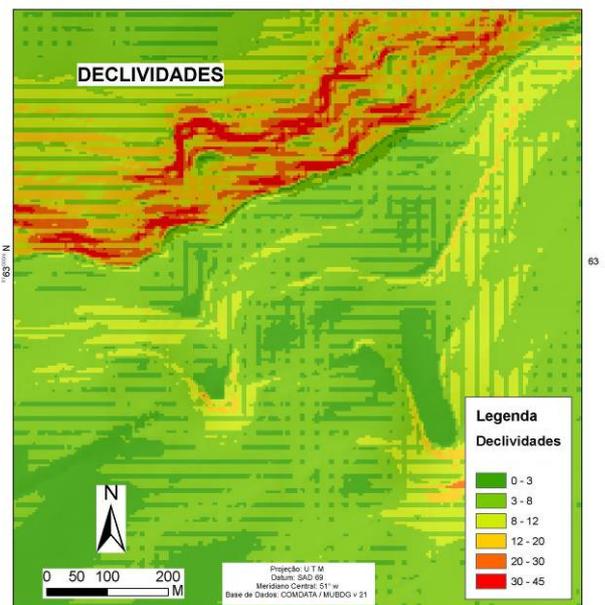
Figura 57 - Carta Clinográfica no bairro Guanabara II.

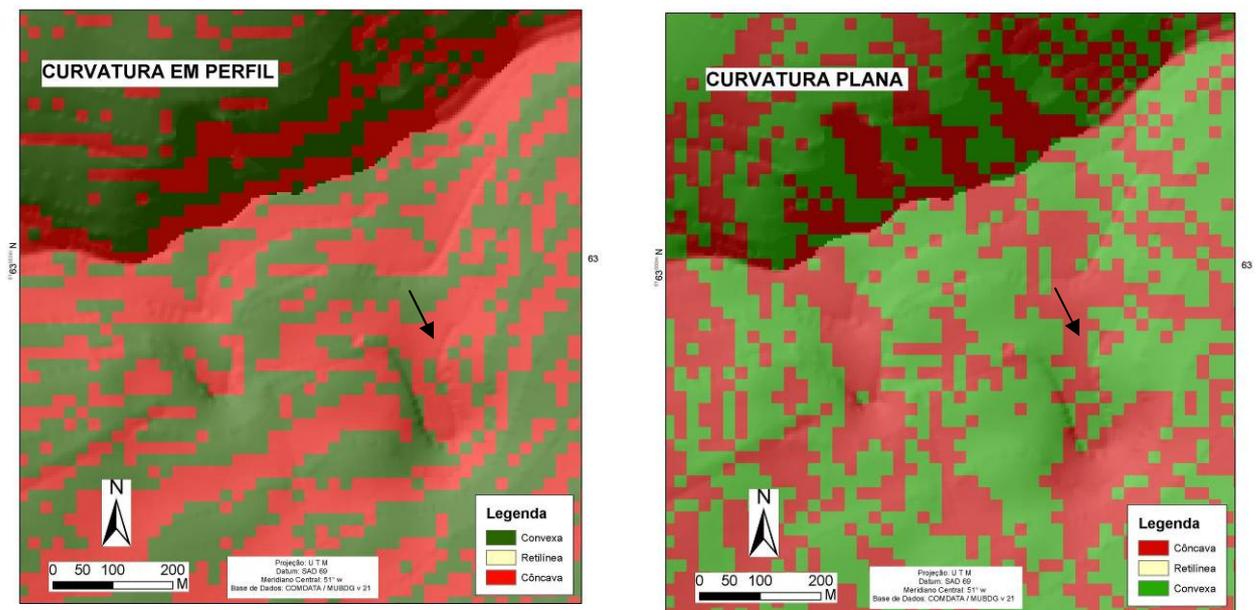
Figura 58 - Curvatura em perfil no bairro Guanabara II.
