IDENTIFICAÇÃO DE PROCESSOS DE DEGRADAÇÃO AMBIENTAL E ESTUDO DE AÇÕES CORRETIVAS E MITIGADORAS NAS MARGENS DO CÓRREGO ABEL/BASÍLIO NO MUNICÍPIO DE GOIÂNIA-GO

Artigo apresentado na disciplina Trabalho de Conclusão de Curso II do Curso de Graduação em Engenharia Civil da Universidade Federal de Goiás.

Para o presente artigo, diante da problemática da drenagem urbana, foi adotada como estudo de caso a sub-bacia hidrográfica do Córrego do Abel/Basílio, localizada na zona urbana da cidade de Goiânia - GO. A escolha desta sub-bacia deve-se ao fato do crescente grau de urbanização daquela região, que em função de um mau uso do solo e com poucas áreas permeáveis gera um grande volume de escoamento superficial, favorecendo o surgimento de vários problemas, tais como: eventos de enchentes e inundações, presença de processos erosivos com escorregamentos de encostas e lançamentos clandestinos de esgoto. A discussão desses

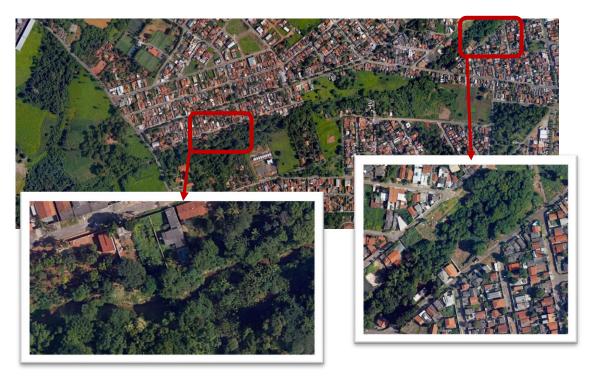
Figura 9 - Córrego do Abel/Basílio: Extensão e Ocupação.

Através de levantamentos em campo e análise da imagem de satélite da área de estudo, foi possível comprovar um uso do solo intenso, com grau relevante de urbanização, de forma que as ocupações predominantes na região são de residências (casas térreas), além de ocorrências de atividades comerciais e de prestação de serviços, além de ocupações irregulares próximas às margens do córrego, como pode ser visto na Figura 9. Essa grande densificação urbana reflete uma relação desarmônica entre as áreas permeáveis e o escoamento superficial de águas pluviais, gerando vários problemas como os já mencionados anteriormente.

Entretanto, o que ocorre na região é resultado de uma má-fiscalização, que possibilita, inclusive, o desrespeito ao Código Florestal Brasileiro, que proíbe a construção de edifícios e residências a menos de 30 metros de uma área de nascente. A resposta da natureza costuma ser imediata.

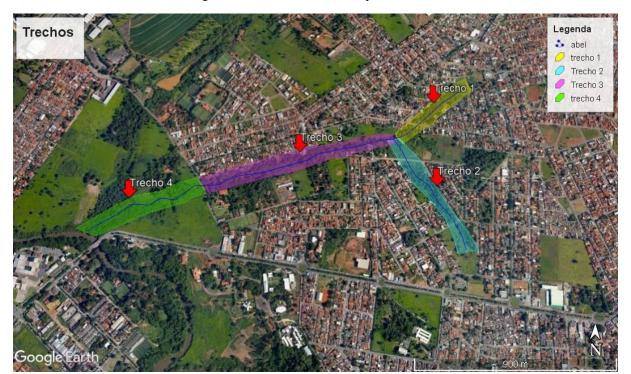
Figura 10 - Trechos delimitados para vistorias.

2° Trecho: Vertente (margem esquerda do córrego do Abel, Parque das Amendoeiras).

- **3° Trecho:** Área de confluência com a vertente até Rua Abel Rodrigues (Bairro Santo Hilário II).
- **4° Trecho:** Rua Abel Rodrigues até a foz.

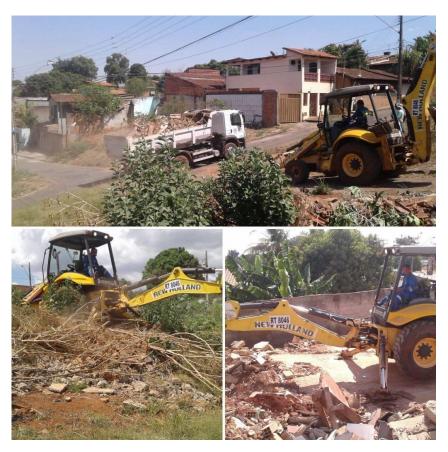
Figura 11 - Agentes da AMMA realizando programa de revitalização.

Recentemente a área recebeu intervenção da AMMA, através de um programa de revitalização das nascentes (Figura 11) da capital, tendo sido retirada ocupação irregular na área, plantados alguns exemplares de espécies nativas, e construído um terraceamento (Figura 12) para impedir o fluxo do escoamento superficial concentrado.

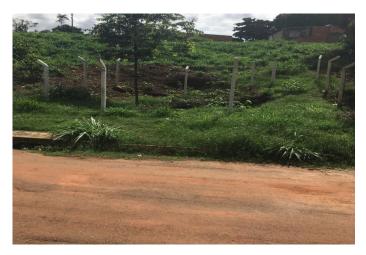
Figura 13 - Área da nascente cercada por alambrado e sem proteção arbórea adequada.

Realizaram também um cercamento com alambrado (Figura 13) para impedir o acesso de pessoas e animais na área de afloramento.

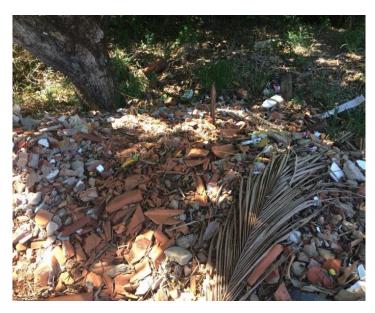
Figura 14 - Descarte de entulho na área da nascente.

Um parque foi proposto para o local, porém a área hoje é utilizada como ponto de descarte de resíduos de construção civil e sólidos urbanos (Figura 14).

A recomendação para estes problemas são: a retirada dos resíduos de construção civil e resíduos sólidos urbanos, adequação dos mecanismos de drenagem, retirada do esgoto *in natura* do Parque Municipal e desocupação total da área de preservação permanente.

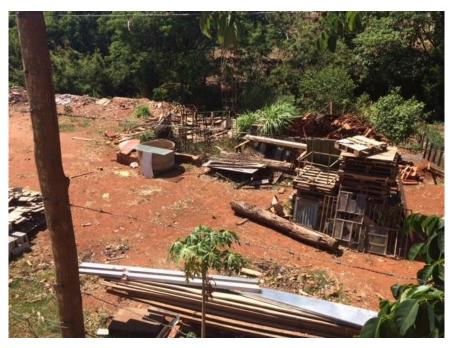
Figura 15 - Aterramento na margem.

Quanto às ocupações neste trecho, foram encontradas diversas chácaras em situação irregular, todas elas na faixa de 30 metros, aproximadamente, do leito do córrego. Em uma delas foi identificada a presença de corte no solo, resíduos de construção civil, supressão da vegetação no local e aterramento (Figura 15).

Recomenda-se, para esses pontos, adequação da rede de drenagem, coleta de esgoto. Sugere-se também a recuperação do talude das margens da nascente até a foz após as adequações recomendadas, bem como o reflorestamento.

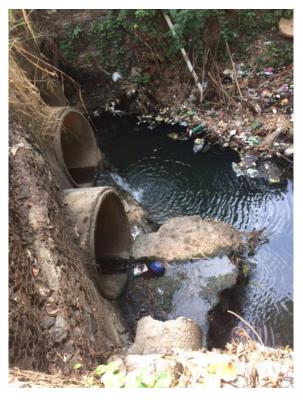
Figura 16 - Bueiro de Travessia

Quanto às estruturas de drenagem no trecho, a transposição do córrego ocorre por bueiros tubulares com diâmetros de 1,20 metros (Figura 16). Ao todo são 4 bueiros de transposição e não há estrutura de segurança nas laterais da ponte. A drenagem da via ocorre por rampas de concreto instaladas na estrutura da ponte (Figura 17). Foi constatada edificações na margem do córrego onde o talude de aproximadamente 5 metros de profundidade encontra-se com erosão fluvial. Destaca-se a ineficiência da rede de esgoto com sinais de transbordamento constante.

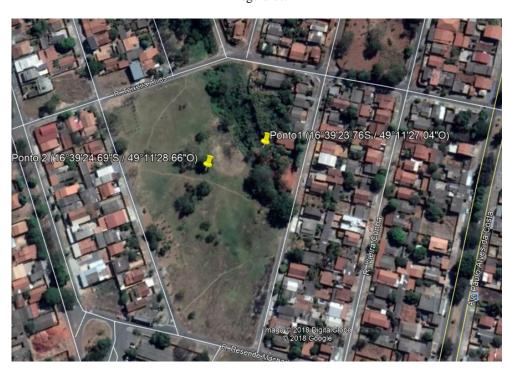
Figura 18 - Nascentes do afluente do córrego Abel, com destaque para os pontos de exfluência e ocupações irregulares.

Foi constatada ocupação irregular na área que deveria ser reservada à área de preservação permanente da nascente. Também foram encontrados resíduos de construção civil e resíduos diversos em ambas as margens (Figura 18).

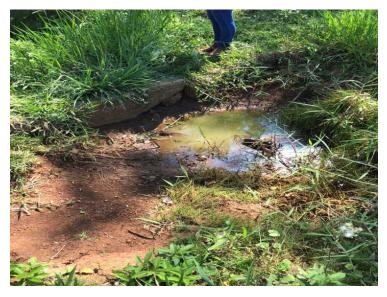
Figura 19 - Água com coloração diferenciada devido ao lançamento de esgoto na área.

Foi detectado lançamento de esgoto *in natura* na área a jusante das nascentes, causando mau cheiro e coloração diferenciada da água, porém sem identificação do local exato de lançamento (Figura 19).

Recomenda-se retirar o lançamento de esgoto da área da nascente, retirar os barramentos e fazer o reflorestamento da área.

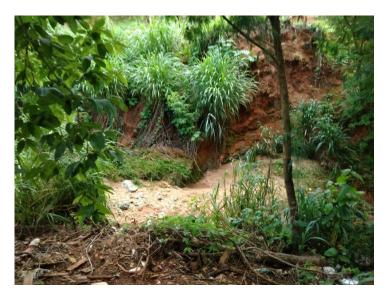
Figura 21 - Processo erosivo na margem direita e leito do córrego assoreadao.

O trecho apresenta-se assoreado devido ao depósito de excesso de material carreado à montante e também devido ao material proveniente da erosão (Figura 21).

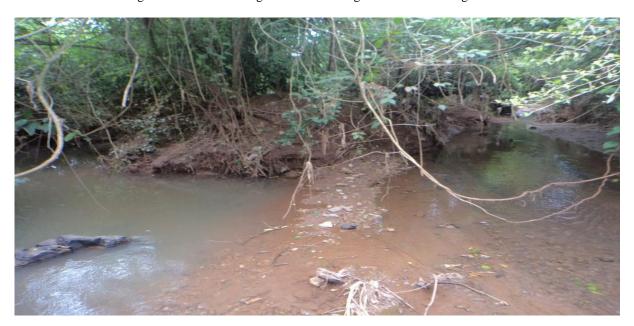
Figura 24 - Foz do córrego Ladeira na margem direita do córrego Abel.

A aproximadamente 200 metros da foz do córrego Abel no Rio Meia Ponte, este recebe contribuição do Córrego Ladeira na margem direita. O local apresenta características de solo encharcado e a vegetação apresenta-se relativamente preservada neste ponto (Figura 24).

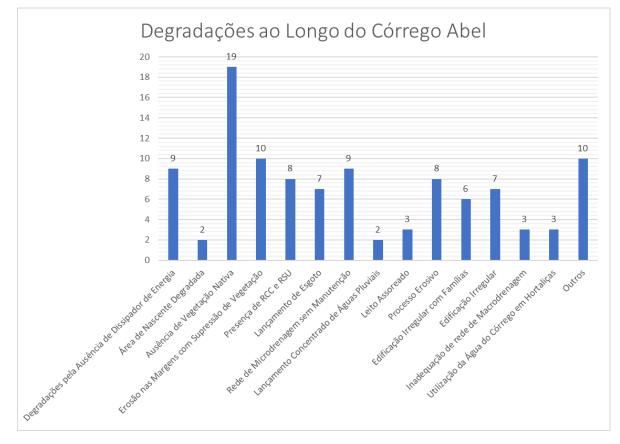
Figura 25 - Gráfico de Distribuição de Degradações ao Longo do Córrego Abel.

Na Figura 25 abaixo estão listados todos os aspectos de degradação verificados nos pontos analisados.

Nota-se que o principal fator de degradação é a ausência de vegetação nativa, seguido dos processos erosivos nas margens, também ligado à supressão da vegetação.
