## A DURABILIDADE DE MORADIAS DE INTERESSE SOCIAL SOB A ÓTICA DA NORMA DESEMPENHO DE EDIFICAÇÕES

**Palavras-chave:** *habitação de interesse social, manifestações patológicas, análise pós-ocupação.*

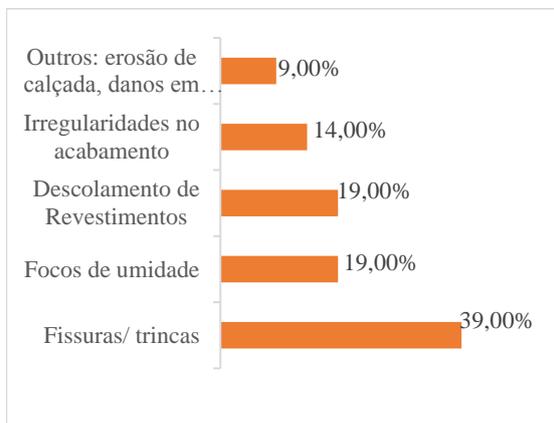
Figura 3- Gráfico percentual das Manifestações Patológicas identificadas.

As manifestações patológicas foram classificadas em quatro tipos: fissuras, descolamentos de revestimento, umidade e irregularidades no acabamento. Observou-se que as principais manifestações patológicas foram as fissuras, os descolamentos de revestimento, erosões nas calçadas, somente as principais manifestações foram apresentadas no quadro-1. Quanto aos aspectos relacionados ao uso, ampliações e adaptações inadequadas no imóvel foram identificadas no quadro-2. Por fim através dos gráficos da figura 3 e figura -4 o percentual de incidência e a origem dessas manifestações patológicas foi resumida respectivamente.

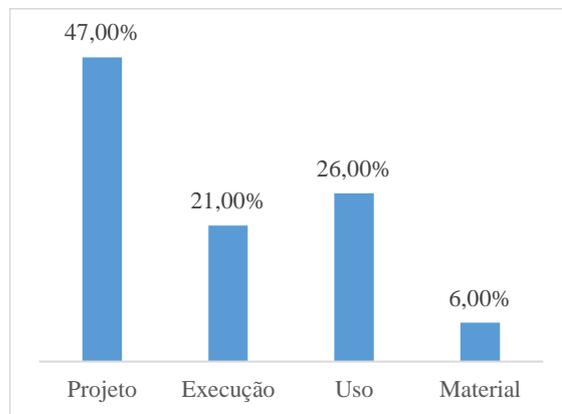
Figura 4- Gráfico origem das das manifestações patológicas

O levantamento preliminar das origens das manifestações patológicas apontou os problemas originados na fase de projeto como os mais frequentes (Figura 4), o que indica que essa fase merece maior atenção neste tipo de empreendimento. A identificação das origens das manifestações patológicas permite identificar em qual etapa da obra devem ser tomadas medidas preventivas para evitar a reincidência dos problemas.
